# Neubau Dr.-Hans-Wolf-Straße in Schwerin

## Baumgutachten

08.07.2019

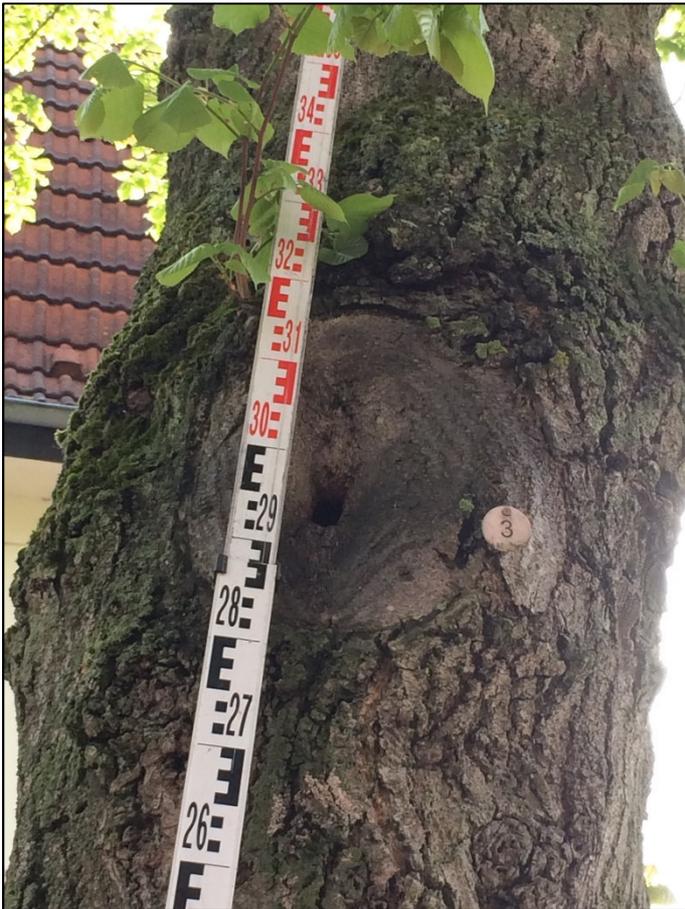
Am Stamm liegt in 3 m Höhe eine kleine offene Höhle vor, die am Rand gut überwallt ist, s. Abb. 4. Die Höhle wurde mit der Lanze von der Leiter aus inspiziert und festgestellt, dass diese nur ca. 0,1 m tief ist und sich nicht seitlich ausgeberreitet hat.

Nach dem vorliegenden Erkenntnisstand ist die Bruchsicherheit gegeben.

**Abb. 4: Baum Nr. 03 mit offener Höhle in ca. 3 m Höhe.**

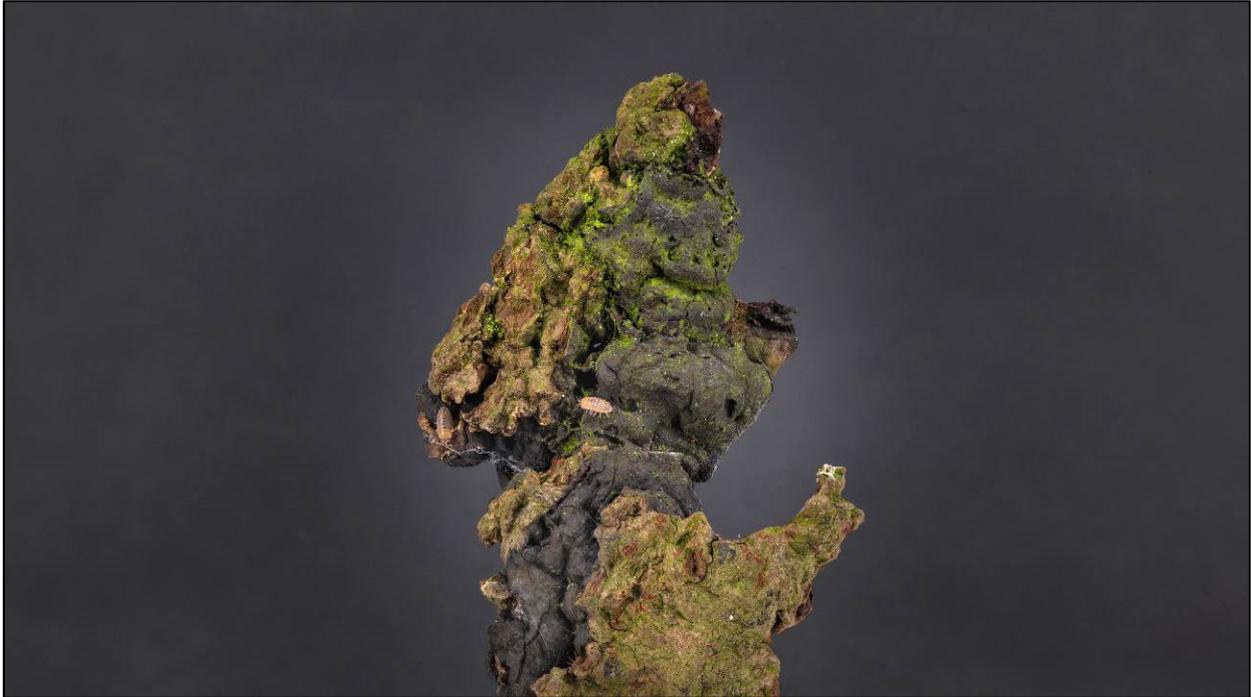
Starker Befall durch Brandkrustenpilz, Stammfuß und unterer Stamm sind total geschädigt.

An dem Baum haben Verletzungen am Stammfuß zu „Eintrittspforten“ für die Besiedlung durch fäuleerregende Pilze geführt. Es konnte der Brandkrustenpilz nachgewiesen werden, s. Abb. 5. Dieser Pilz ist ein typischer Besiedler von bodennahen Stamm- und Wurzelschäden. Die Fäule führt häufig zu einer deutlichen Beeinträchtigung der Standsicherheit der Bäume. Das Problem ist die von außen nicht abschließend beurteilbaren Zerstörung der für die Statik relevanten Starkwurzeln. Die Fäule kann sich aber auch weiter aufwärts im Stamm ausbreiten und dann auch die Bruchsicherheit gefährden. Da die Fäule häufig zentral angesiedelt ist, kann die Nährstoff- und Wasserversorgung noch über die äußeren Bereiche in den Wurzeln und im Stamm stattfinden. Deshalb zeigt sich der Befall nicht 1 : 1 in der Kronenvitalität. Auf der Rinde konnten großflächig Pilzfruchtkörper festgestellt werden. Deutlich ausgebreitet hat sich

die schwärzliche Stromata, die aus verhärtetem Pilzgewebe und sporenbildenden Pilzfruchtkörpern besteht.

**Abb. 5: Brandkrustenpilz, Pilzfruchtkörper mit Stromata.**

Nach dem vorliegenden Erkenntnisstand sind die Bruch- und Standsicherheit NICHT gegeben. Es wurde ein Kronensicherungsschnitt durchgeführt.

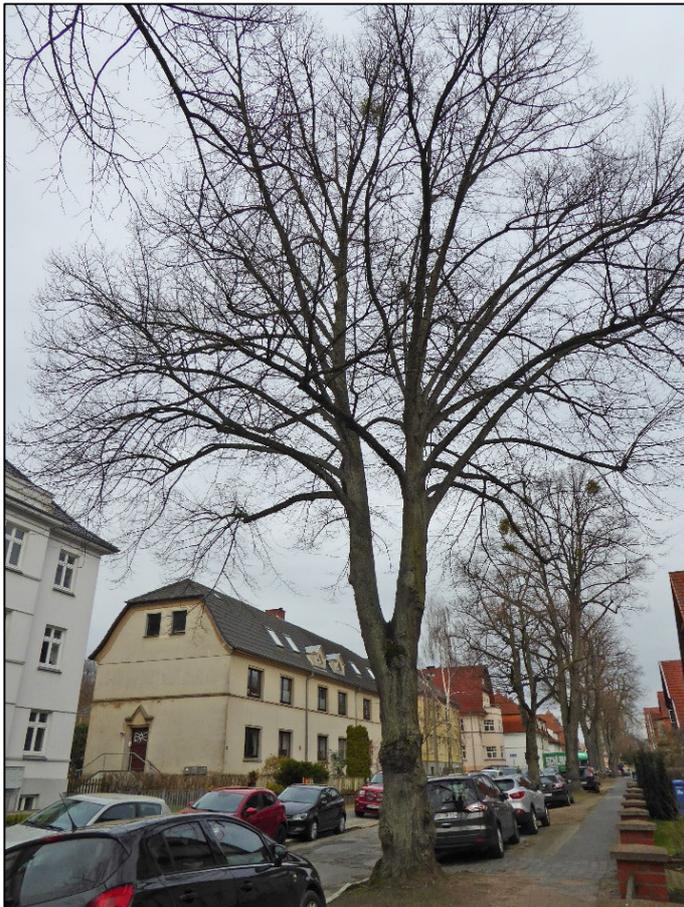
**3 Bäume (Nr. 01, 03 und 13) wurden als „gesund/vital“ eingestuft, d.h., dass die Bäume keine größeren Schäden aufweisen, über eine längere Reststandzeit verfügen und erhaltenswert sind, s. Abb. 6.**

**Abb. 6: Baum Nr. 13, der als gesund/vital eingestuft wurde.**

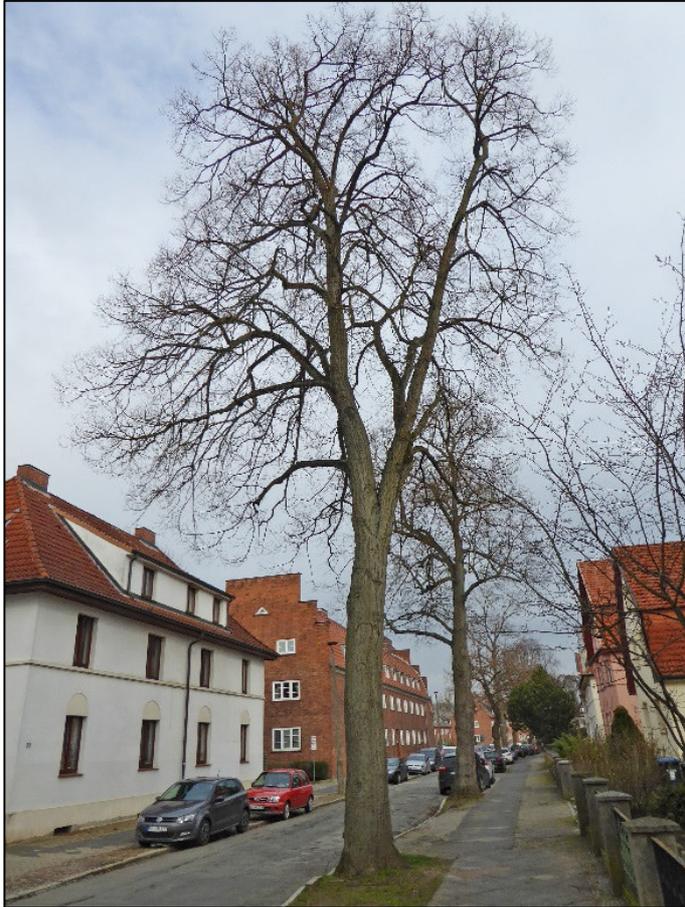
**24 Bäume (Nr. 05, 06, 07, 08, 11, 14 – 20, 22, 23, 24, 28, 34, 35, 37, 41, 42, 43 und 47) sind „leicht geschädigt“**, d. h., dass die Bäume leichte Schäden aufweisen, häufig Anzeichen von Trockenstress haben, aber über eine längere Reststandzeit verfügen und erhaltenswert sind, s. Abb. 7.

**Abb. 7: Baum Nr. 06, der als leicht geschädigt eingestuft wurde.**

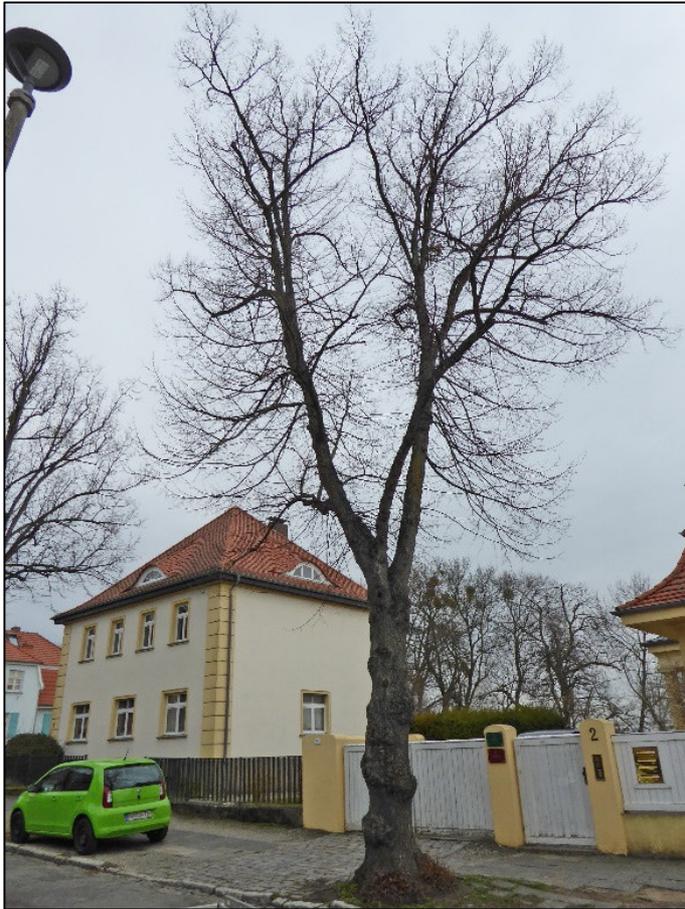
**11 Bäume (02, 12, 25, 26, 27, 29, 30, 32, 33, 36, 39 und 45) wurden als „geschädigt“** eingestuft, d. h., dass die Bäume einen deutlichen Vitalitätsverlust und häufig auch Anfahrtschäden und Fäulen im Stamm-/kopf aufweisen, s. Abb. 8. Die Bäume sind jedoch verkehrssicher und die Linde ist eine Baumart mit einem sehr hohen Regenerationsvermögen. Nach einer Aufwertung des Baumumfeldes durch eine Zurückverlegung der Fahrbahn und Sanierung/Verbesserung des Bodens kann bei diesen Bäumen noch eine längere Reststandzeit erreicht werden.

**Abb. 8: Baum Nr. 25, der als gesund/vital eingestuft wurde.**

An Baum Nr. 25 ist unter Beachtung der ZTV-Baumpflege (2017) Totholz zu entnehmen und an Baum Nr. 05 ist ein Starkast wegen Bruchgefahr einzukürzen.

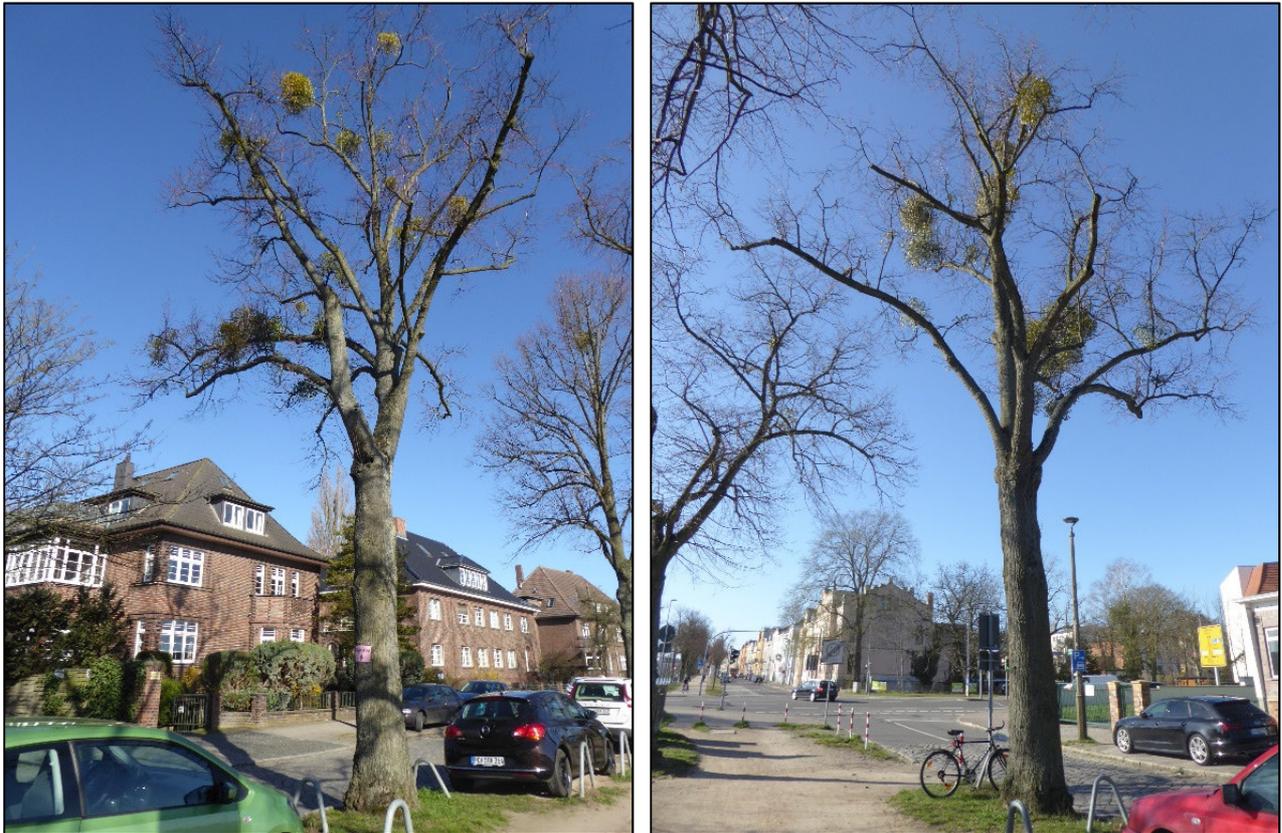
**6 Bäume sind „stark geschädigt“ (04, 21, 31, 40, 48 und 49),** d. h., dass die Bäume einen deutlichen Funktionsverlust und Ausfall von erheblichen Kronenteilen aufweisen, s. Abb. 9 und 10. Die Reststandzeit ist deutlich verkürzt und durch den Straßenneubau wird eine Beeinträchtigung des Wurzelwerks unvermeidbar sein. Deshalb wird empfohlen, diese Bäume vor Durchführung der Maßnahme zu fällen.

**Abb. 9 u. 10: Baum Nr. 48 (li.) u. Baum Nr. 49 (re.), die stark geschädigt sind.**

Sechs Bäume sollten vor Beginn der Baumaßnahme gefällt werden, da diese bereits stark geschädigt sind, s. Pkt. 6.5. Für die Bäume ist ein Ausgleich nach der Baumschutzsatzung zu berechnen.

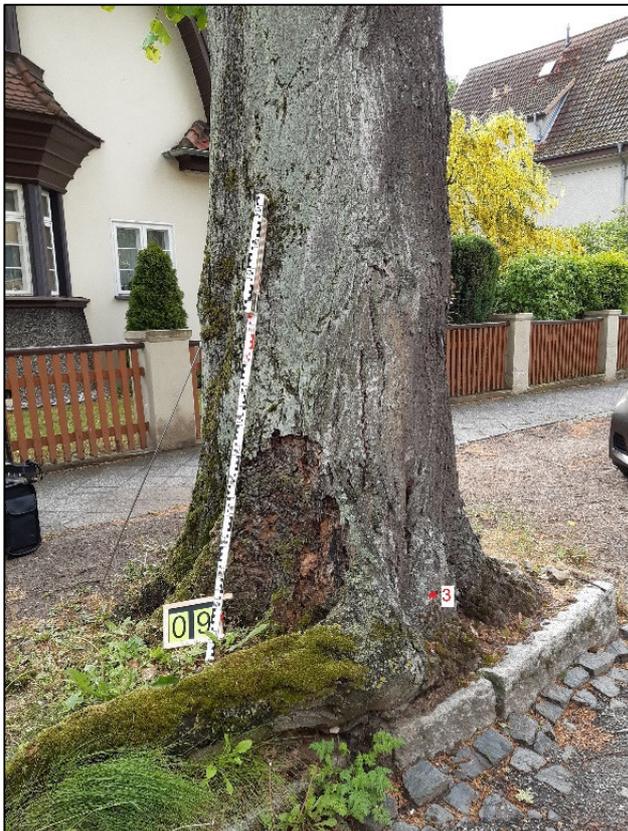
**1 Baum (Nr. 09) war nicht mehr verkehrssicher** wegen der massiven Zerstörung des Stammfußes durch Weißfäule, s. Abb. 11. Es wurde ein Kronensicherungsschnitt durchgeführt, es stehen danach noch 44 Bäume an der Straße.

**Abb. 11: Baum Nr. 09, der stark geschädigt u. nicht verkehrssicher ist.**

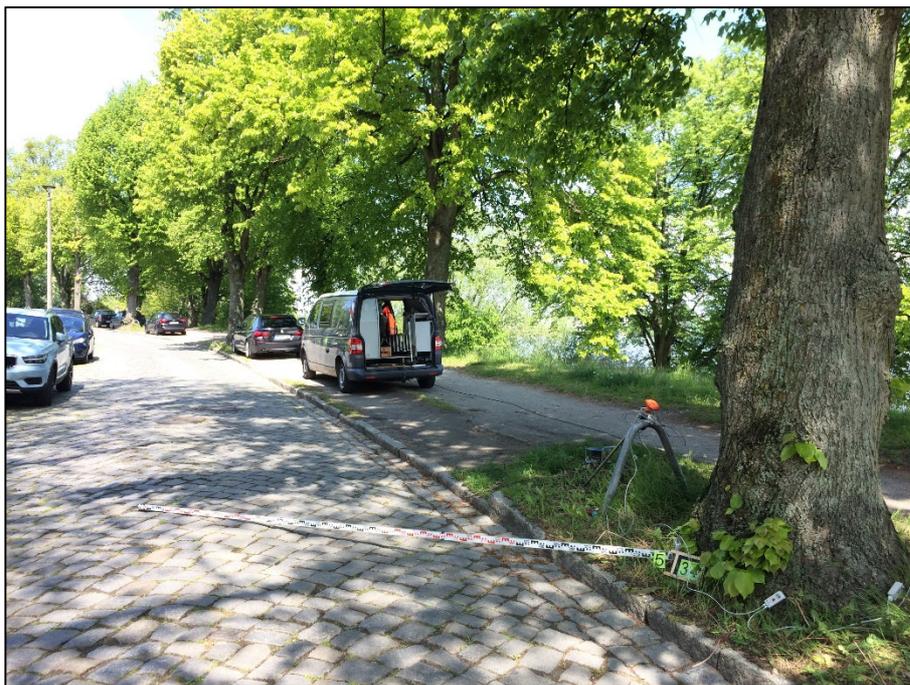
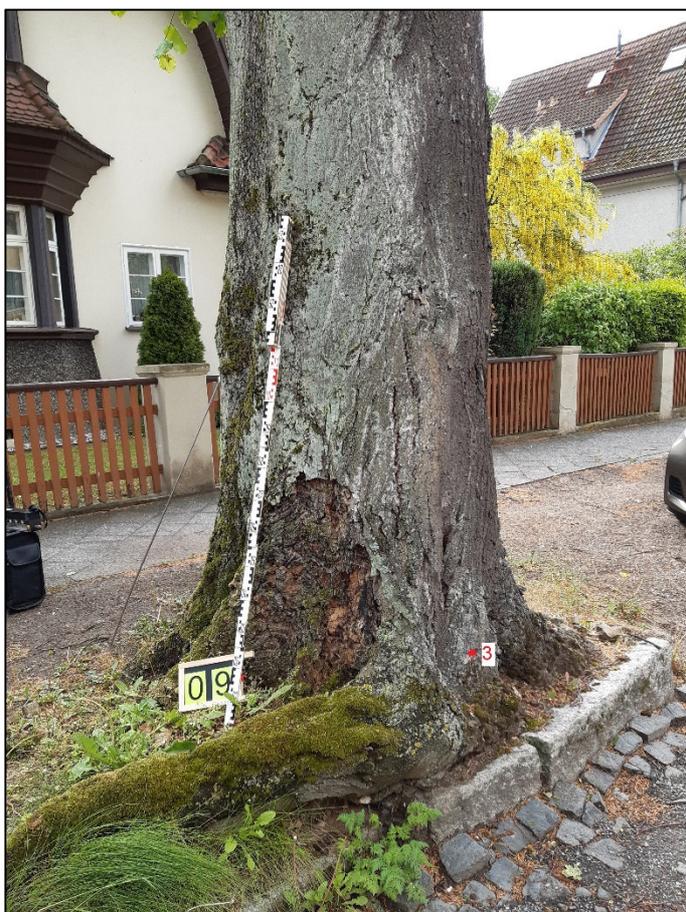
**Abb. 13 u. 14: Baumstandorte mit extrem geringem Abstand zur Fahrbahn/Hochbord.**

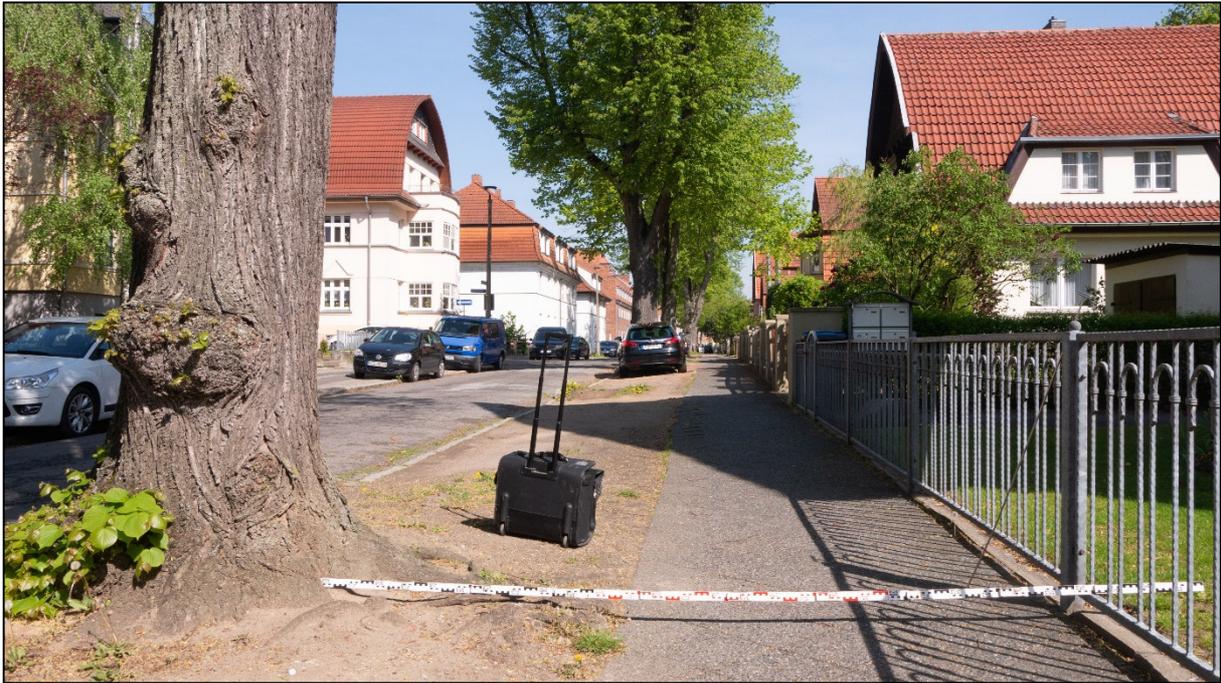
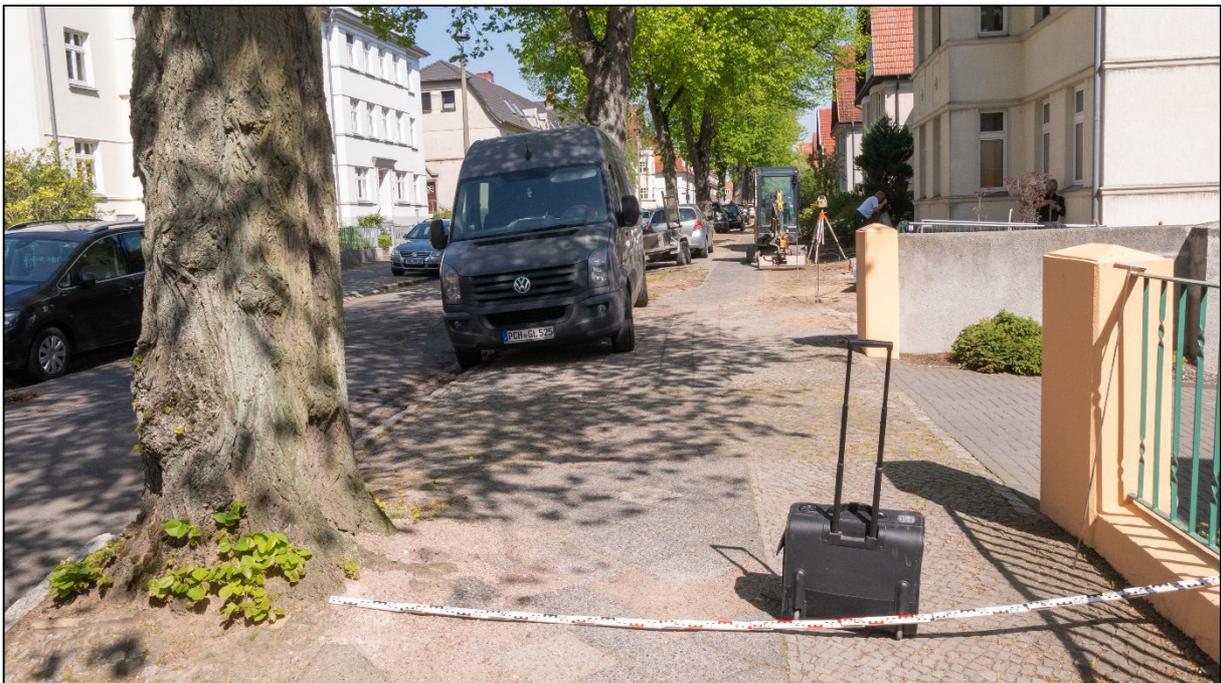
**Abb. 15 u. 16: Baumstandorte mit Gehweganlage vor den Privatgrundstücken. Das oberflächennahe Wurzelwerk hat die Belege teilweise verworfen.**

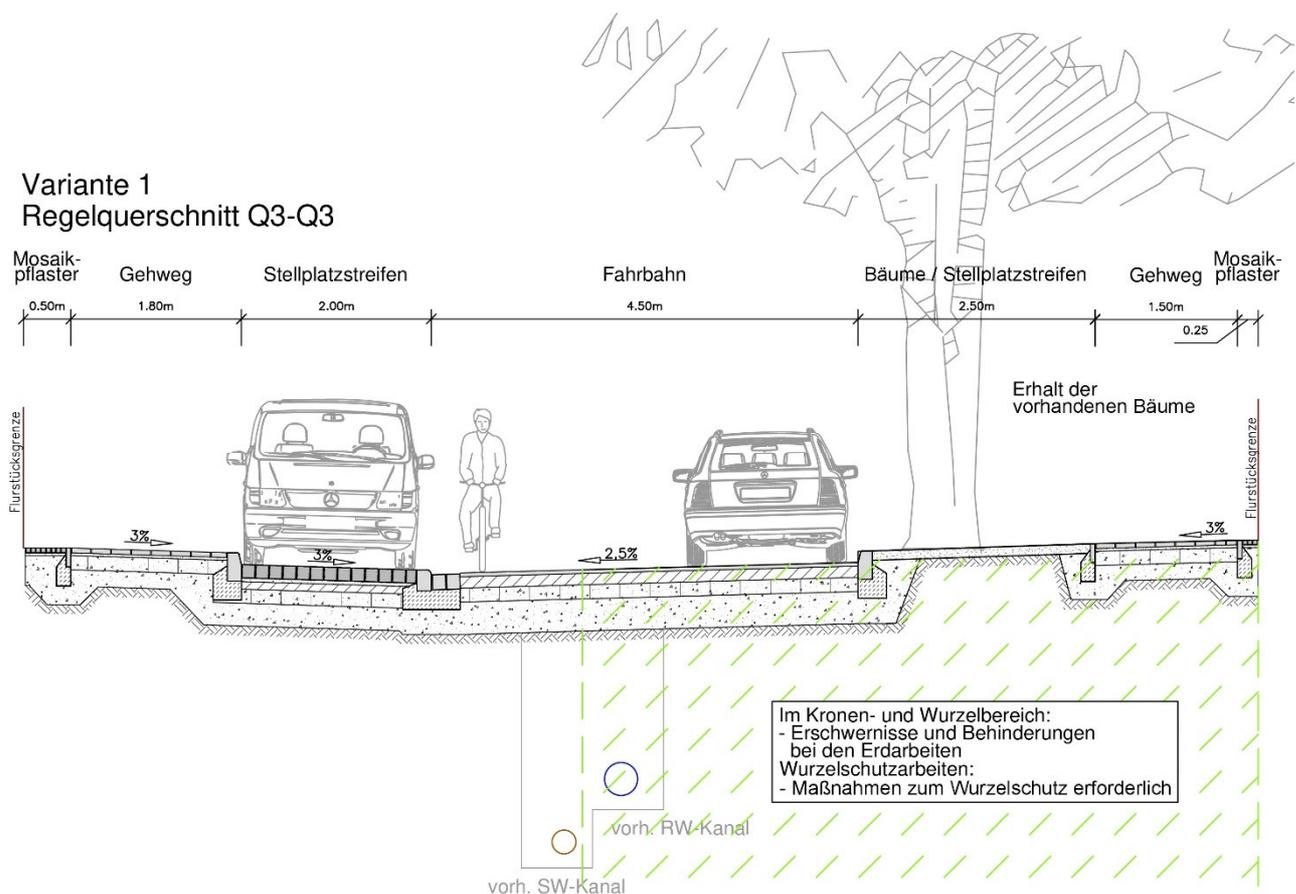
**Abb. 17: Variante 1, Regelquerschnitt Q3-Q3, mit Erhalt des Baumbestandes und 2,5 m breitem Baumstreifen (Vorplanung BAUWAS 06.2019).**

Die mit dieser Variante verbundenen Eingriffe in das Wurzelwerk der Bäume werden zu einer erheblichen und dauerhaften Schädigung führen. Es kann nicht abschließend abgeschätzt werden, ob die Standsicherheit der Bäume dann noch gewährleistet ist, absehbar ist jedoch, dass die ohnehin schon geschwächte Vitalität deutlich beeinträchtigt wird. Außerdem sind damit erhebliche Aufwendungen zum Wurzelschutz verbunden (Handarbeit und Absaugtechnologie beim Freilegen des

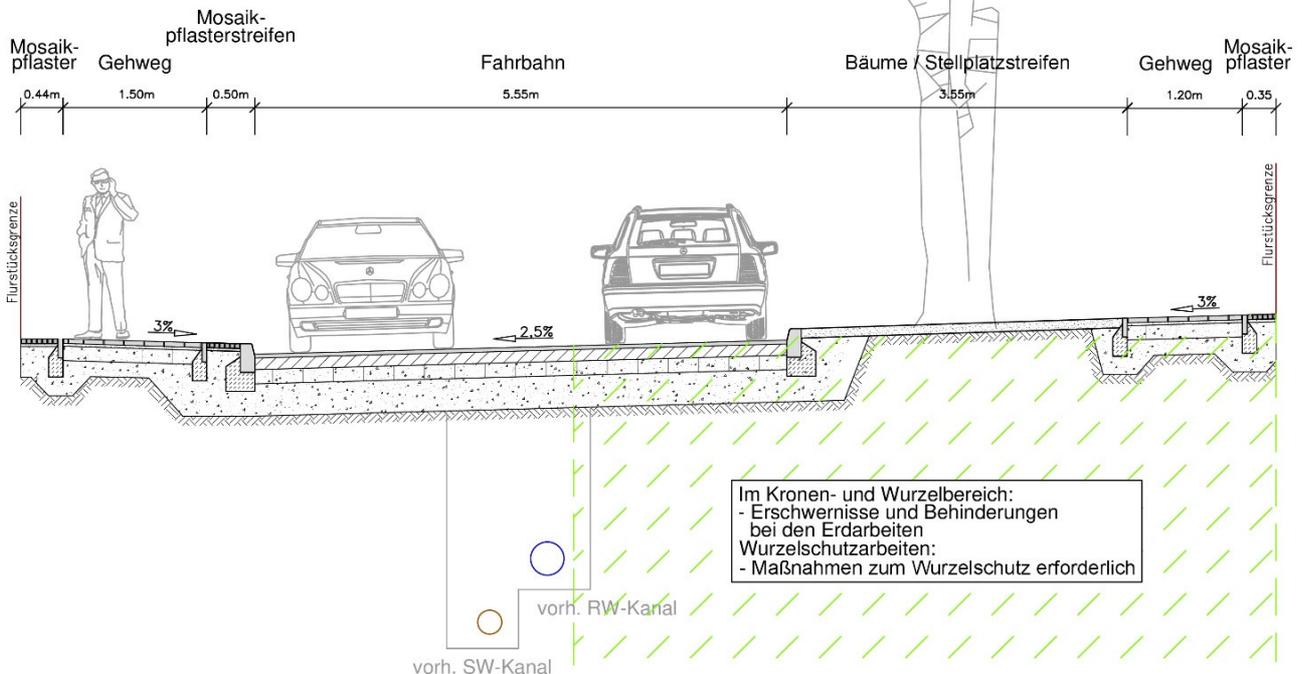
### Variante 4 Regelquerschnitt Q3-Q3

Insgesamt ist festzustellen, dass bei Variante 4 ein Erhalt des Baumbestandes unter Beachtung der oben genannten Anpassungen möglich ist.

**Abb. 18: Variante 4, Regelquerschnitt Q3-Q3, mit Erhalt des Baumbestandes und 3,5 m breitem Baumstreifen (Vorplanung BAUWAS 06.2019).**

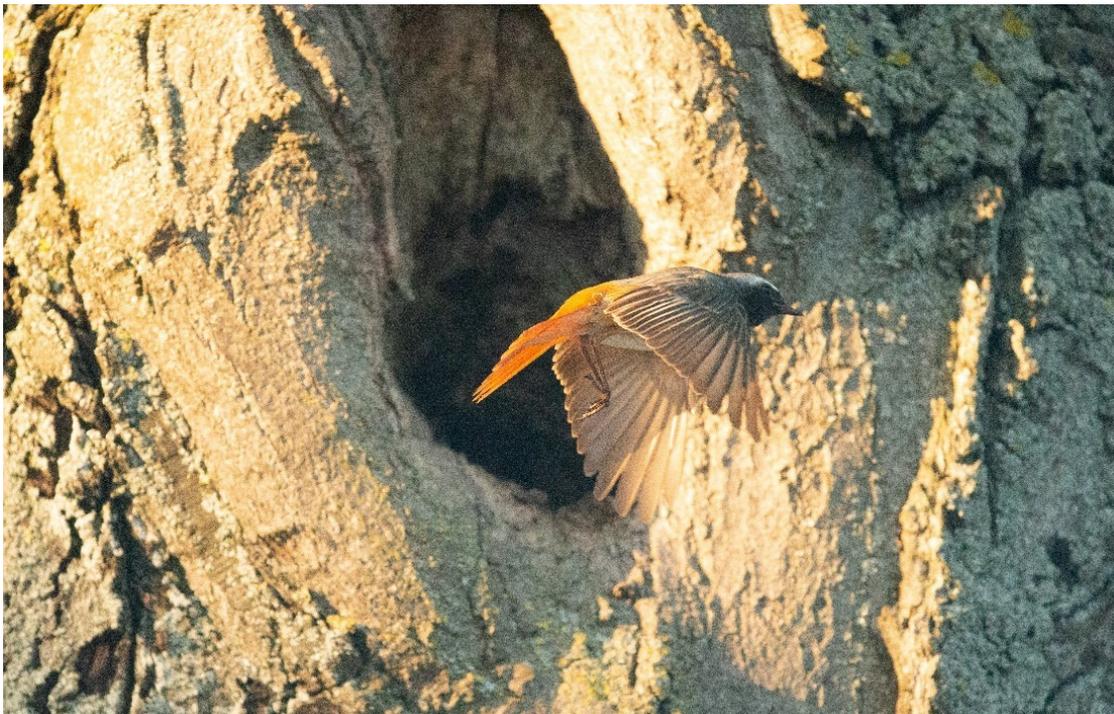
Baum Nr. 27: In der Höhle im Stammkopf brütet ein Hausrotschwanz, s. Abb. 19.

**Abb. 19: Baum Nr. 27 mit Brutnachweis vom Hausrotschwanz, aktiv fütternd, hier das Männchen im Anflug auf die Bruthöhle, Foto vom 18.05.2019.**
