Bauvorhaben: **Wohnumfeldverbesserung in Schwerin – Mueßer Holz
Erneuerung Hamburger Allee zwischen
Plater Straße und Kantstraße**

1. Abschnitt Plater Straße bis Lomonossowstraße

Variantenuntersuchung

FOTODOKUMENTATION

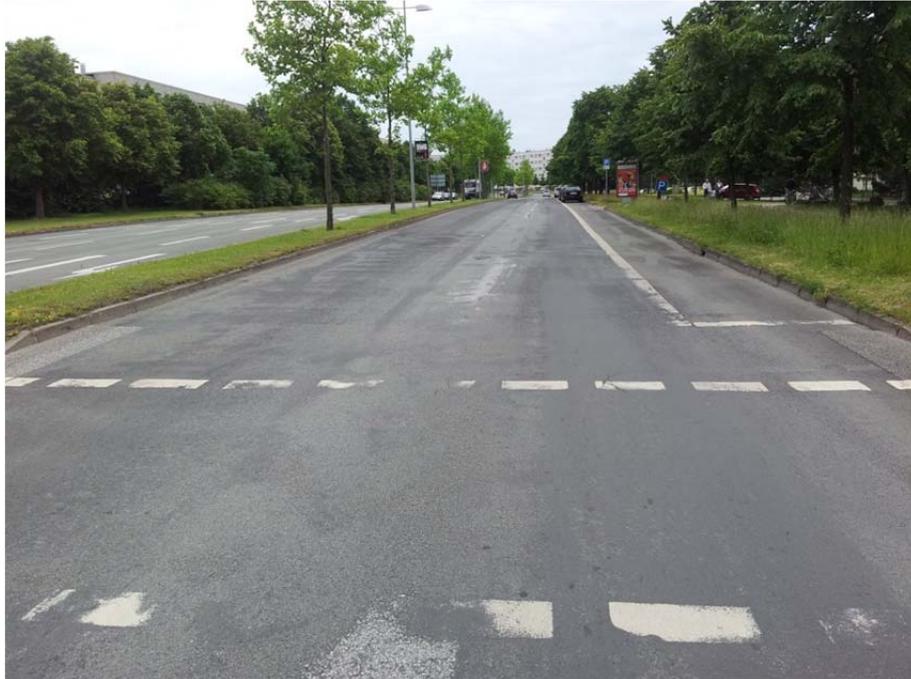
Bild 1: Hamburger Allee – Fahrtrichtung Lomonossowstraße

Bauanfang 1. Abschnitt (hinter dem Fußgängerüberweg)
Knoten Hamburger Allee / Plater Straße

Schäden: Flickstellen auf gesamter Fahrbahnbreite,
verschlissene Markierung

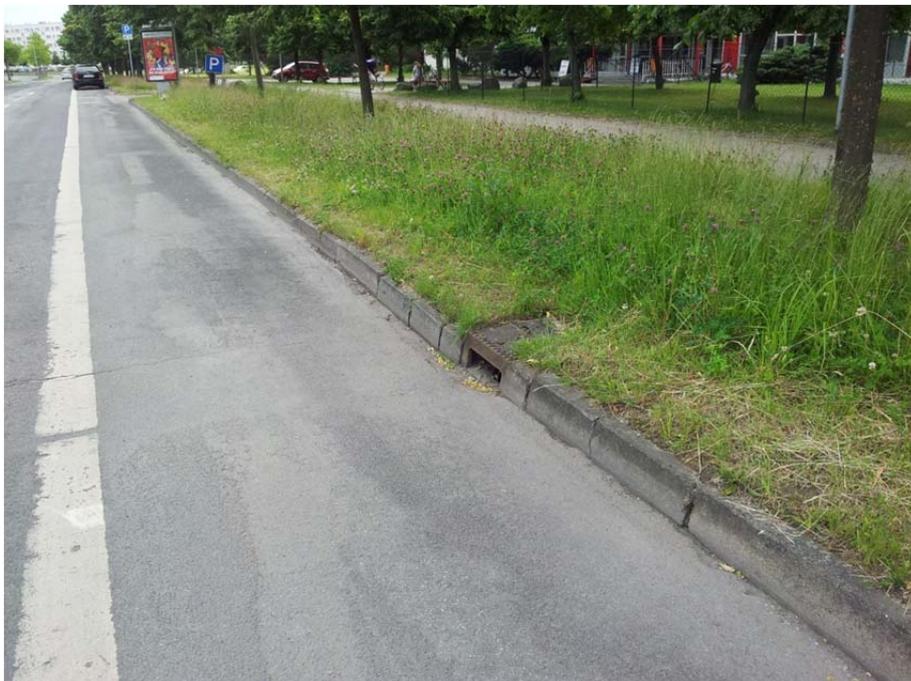
Bild 2: Hamburger Allee – Fahrtrichtung Lomonossowstraße

Parkstreifen (Längsaufstellung) vor dem Feuerwehrmuseum

Straßenentwässerung: Hochbord mit integriertem Bordablauf

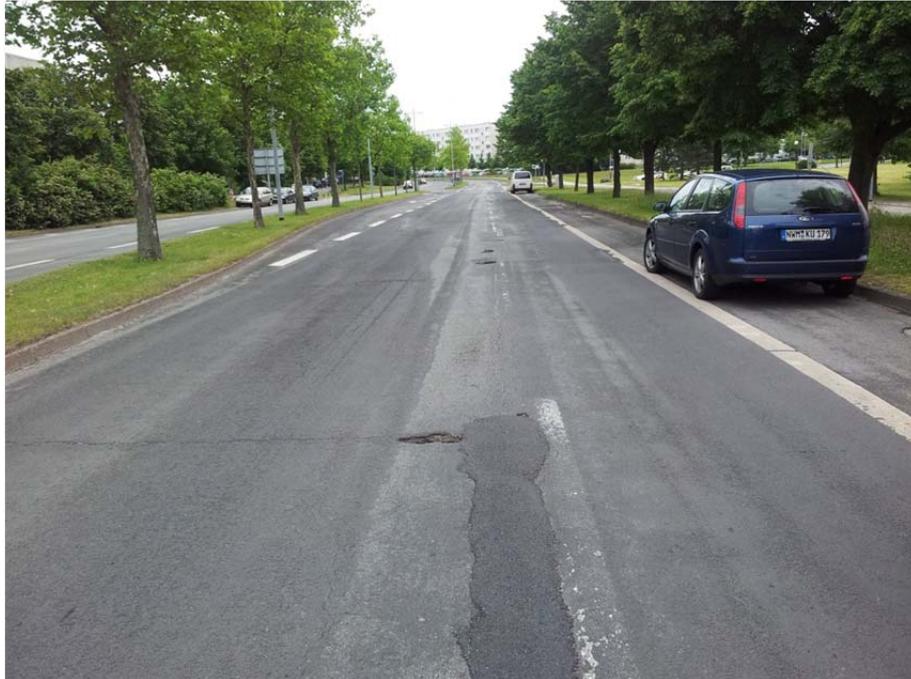
Bild 3: Hamburger Allee – Fahrtrichtung Lomonossowstraße

Schäden: Querrisse, Flickstelle in Längsrichtung, Löcher

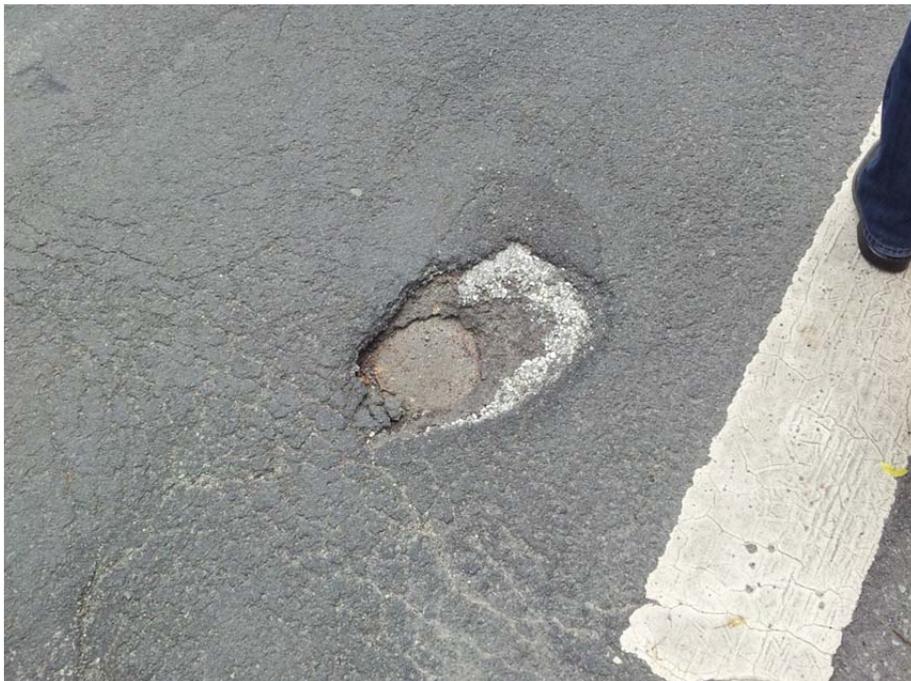
Bild 4: Hamburger Allee – Fahrtrichtung Lomonossowstraße, rechte Fahrspur

Schäden: Netzzrisse, Asphaltausbruch in der Tiefe
bis auf hydraulische Befestigung reichend

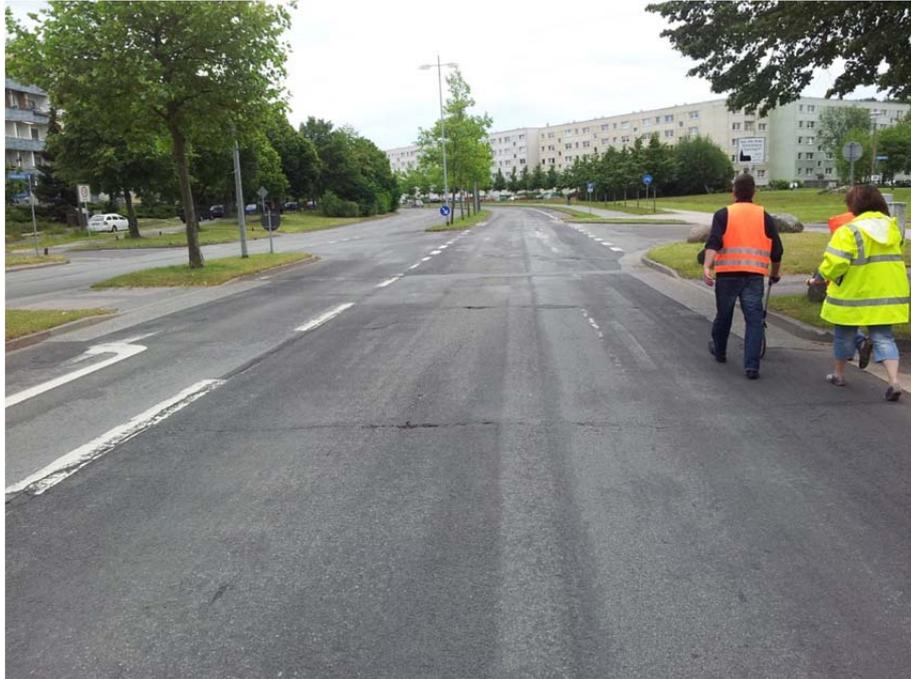
Bild 5: Hamburger Allee – Fahrtrichtung Lomonossowstraße

Schäden: Querrisse, Längsriss zwischen linker Fahrspur und Linksabbieger

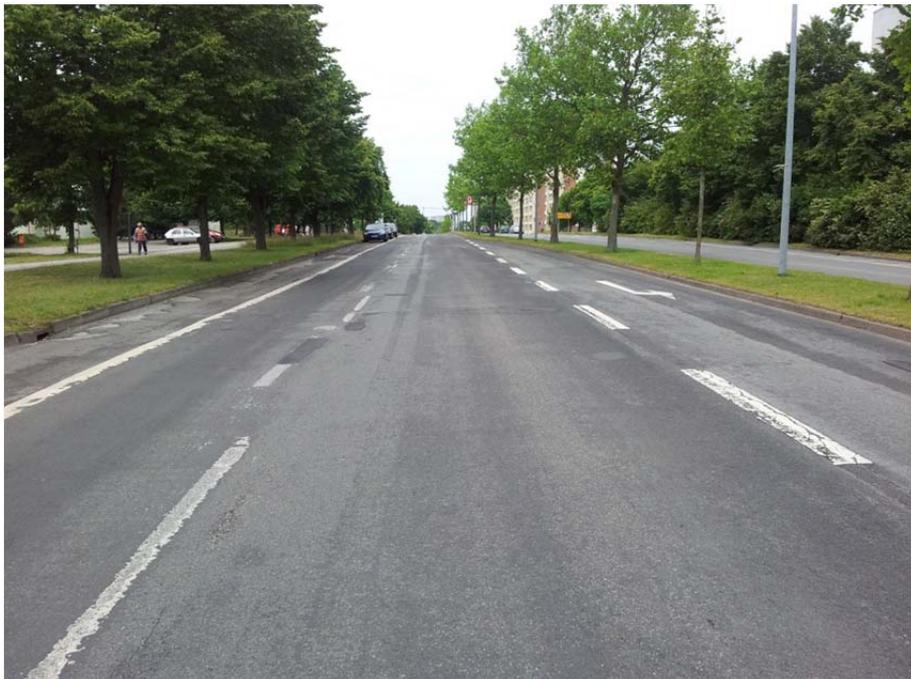
Bild 6: Hamburger Allee – Fahrtrichtung Lomonossowstraße, Rückblick Blickrichtung Innenstadt

Schäden: Oberflächenabplatzungen im Parkstreifen vor dem Feuerwehrmuseum

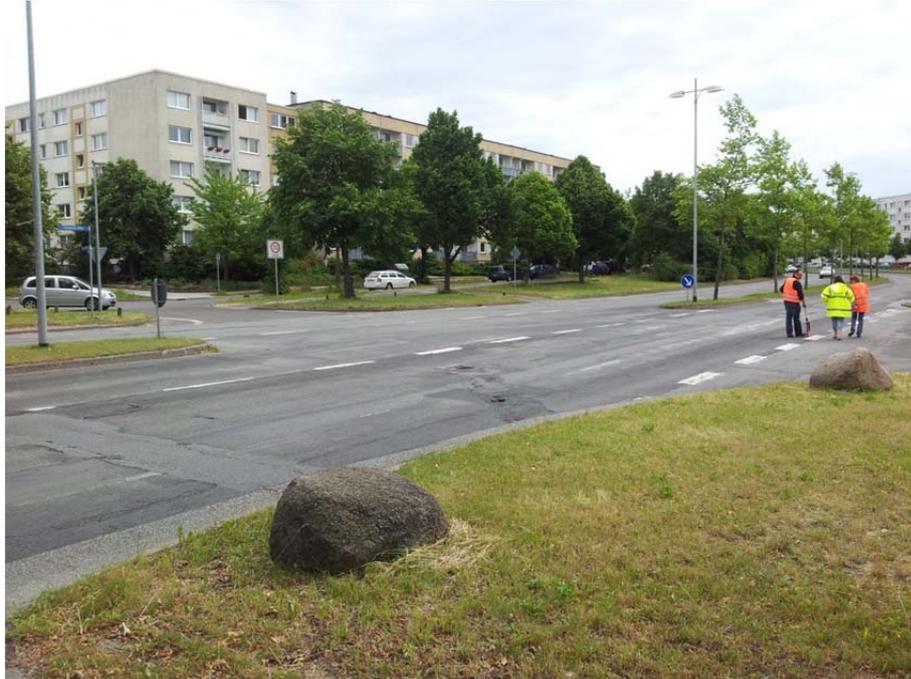
Bild 7: Hamburger Allee – Fahrtrichtung Lomonossowstraße

Knoten Hamburger Allee / Gagarinstraße

Schäden: Flickstelle quer, diagonal Flickstelle mit Lochbildung

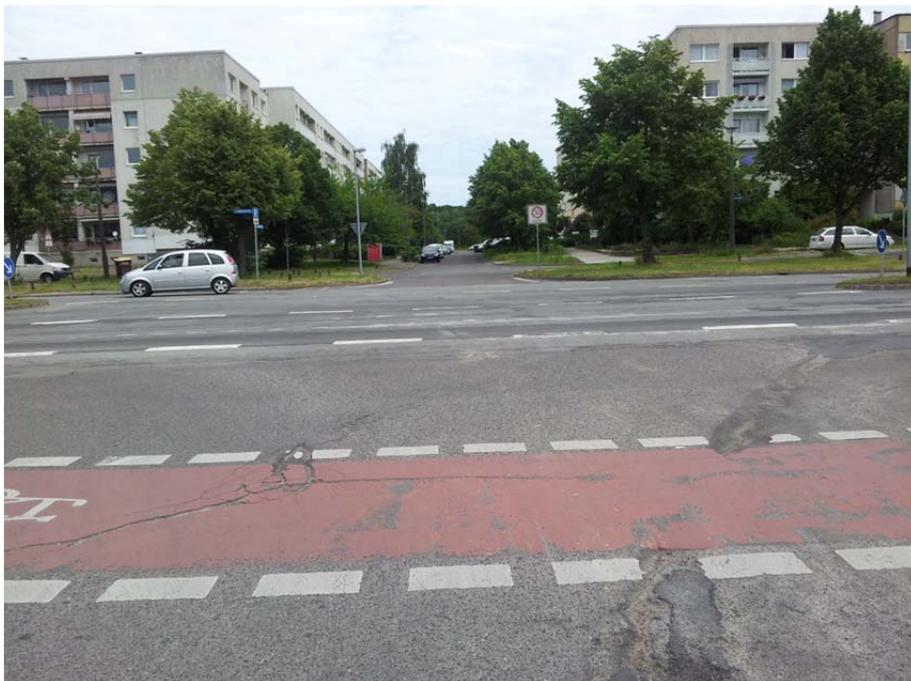
Bild 8: Hamburger Allee – Blickrichtung Gagarinstraße

Knoten Hamburger Allee / Gagarinstraße

Schäden: Risse und Ausbrüche im Einmündungsbereich,
unebene und raue Oberfläche

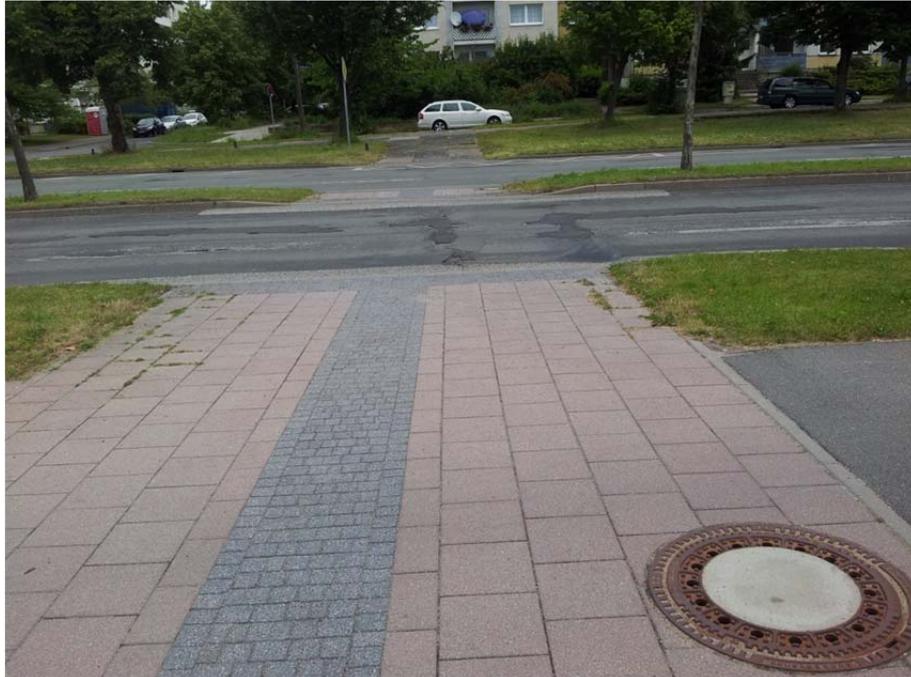
Bild 9: Hamburger Allee – Fußgängerquerung Blickrichtung Gagarinstraße

Schäden: Flickstellen in Fahrbahn

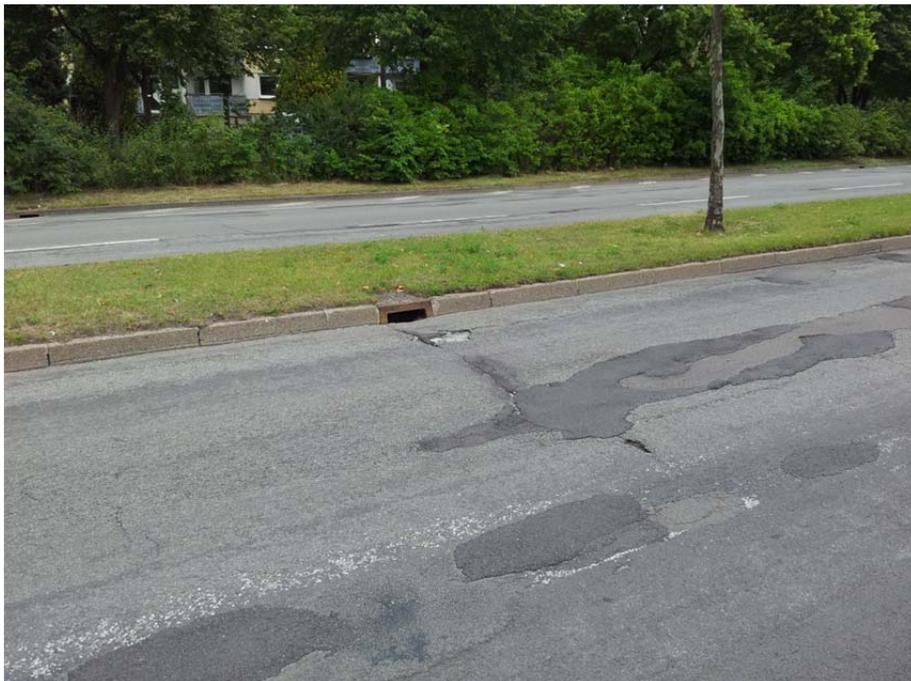
Bild 10: Hamburger Allee – Fahrtrichtung Lomonossowstraße

Schäden: Flickstellen und Querriss in rechter und linker Fahrspur

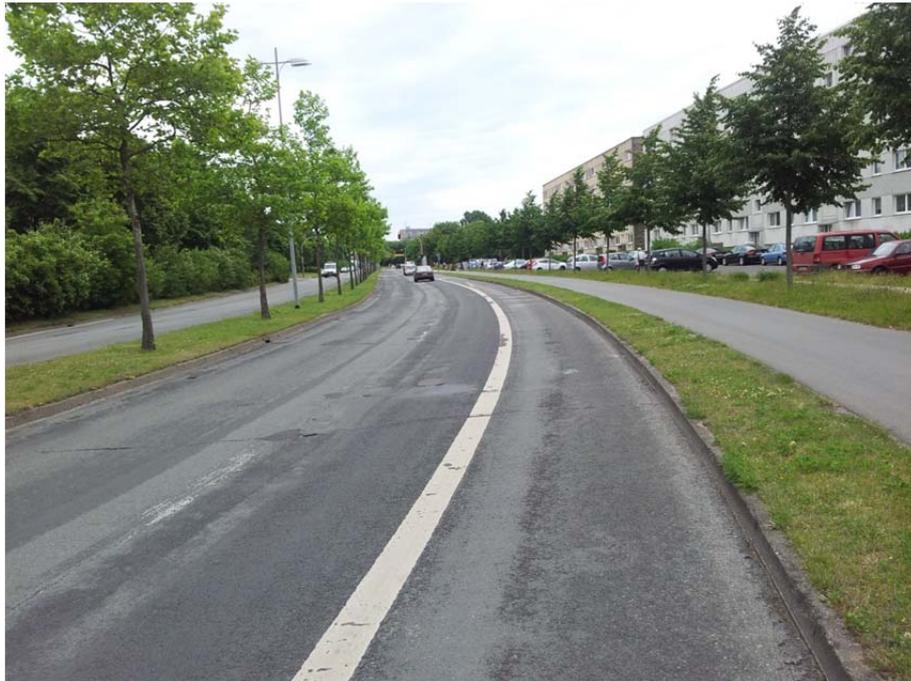
Bild 11: Hamburger Allee – Fahrtrichtung Lomonossowstraße

Schäden: rauhe, sich auflösende Oberfläche insb. am Bord

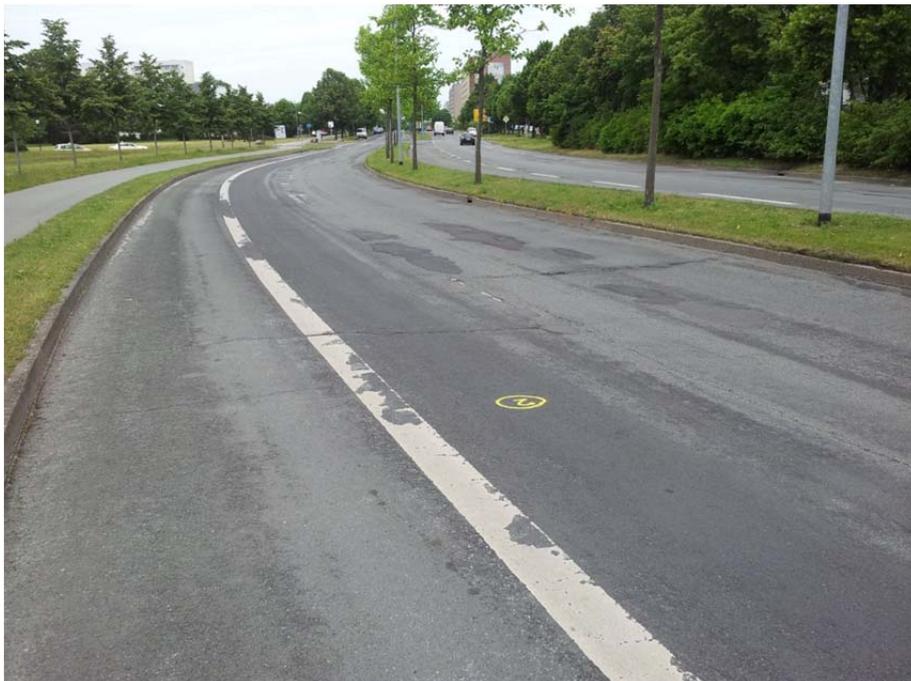
Bild 12: Hamburger Allee – Fahrtrichtung Lomonossowstraße Rückblick Blickrichtung Innenstadt

Schäden: rauhe, sich auflösende Oberfläche insb. am Bord

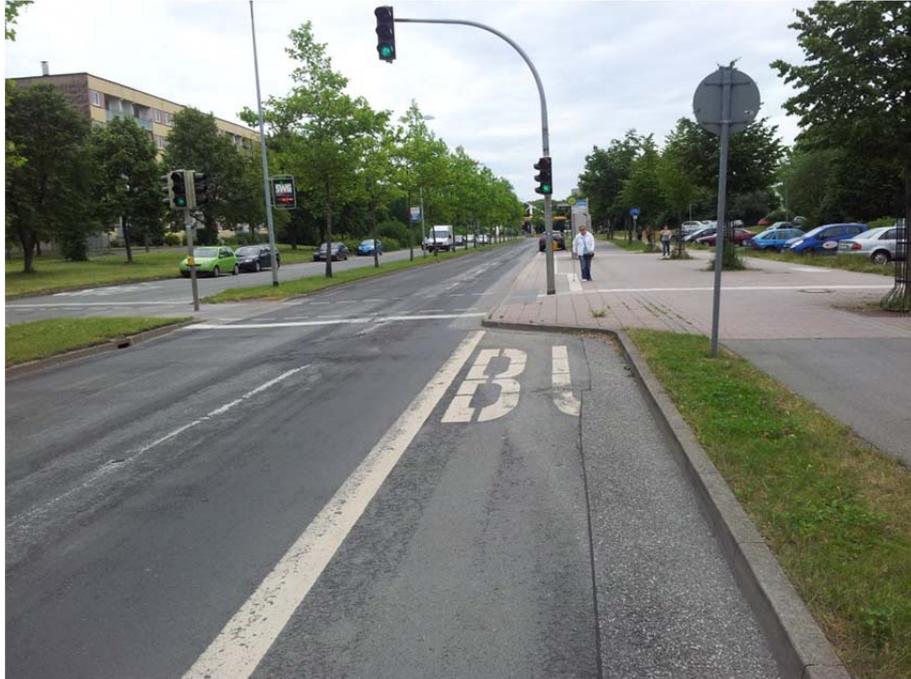
Bild 13: Hamburger Allee – Fahrtrichtung Lomonossowstraße - Bushaltestelle

Schäden: Flickstellen und Risse zw. Rechter und linker Fahrspur,
ungültige Markierung Busspur (Text auf Fahrbahn)

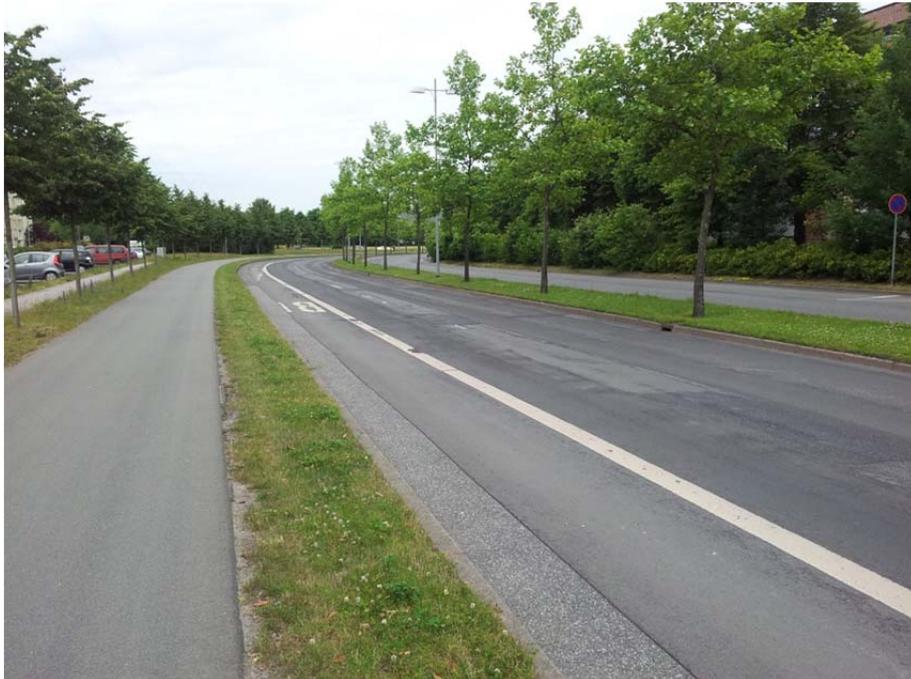
Bild 14: Hamburger Allee – Fahrtrichtung Lomonossowstraße Rückblick Blickrichtung
Innenstadt – mitgeführter Geh-/ Radweg

Randstreifen erneuert,
ungültige Markierung Busspur (Text auf Fahrbahn)

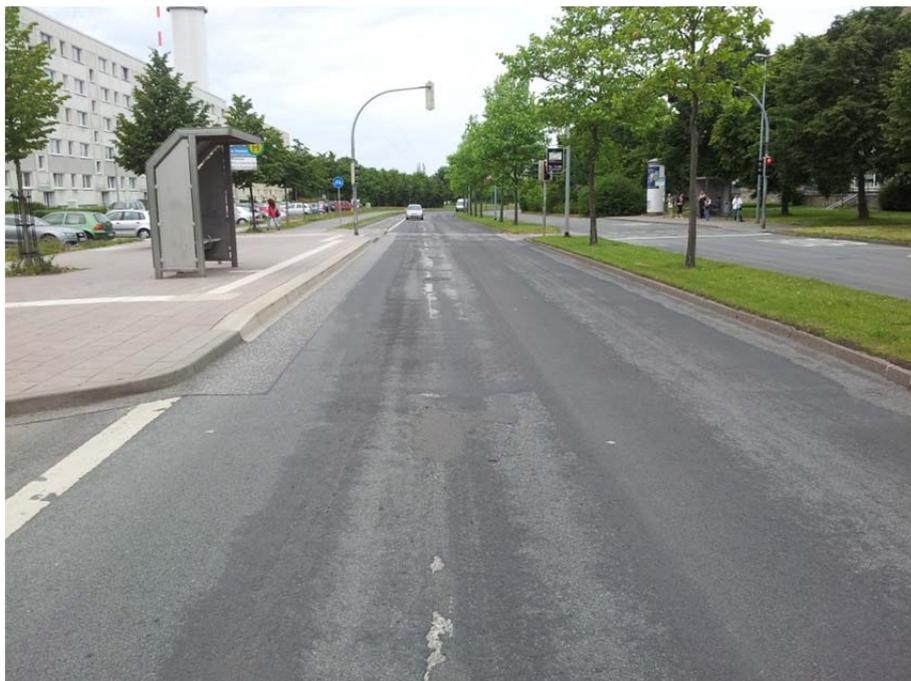
Bild 15: Hamburger Allee – Fußgängerübergang mit Lichtsignalanlage und Blindenleitsystem

LSA im Bereich der bereits neu hergestellten Bushaltestelle

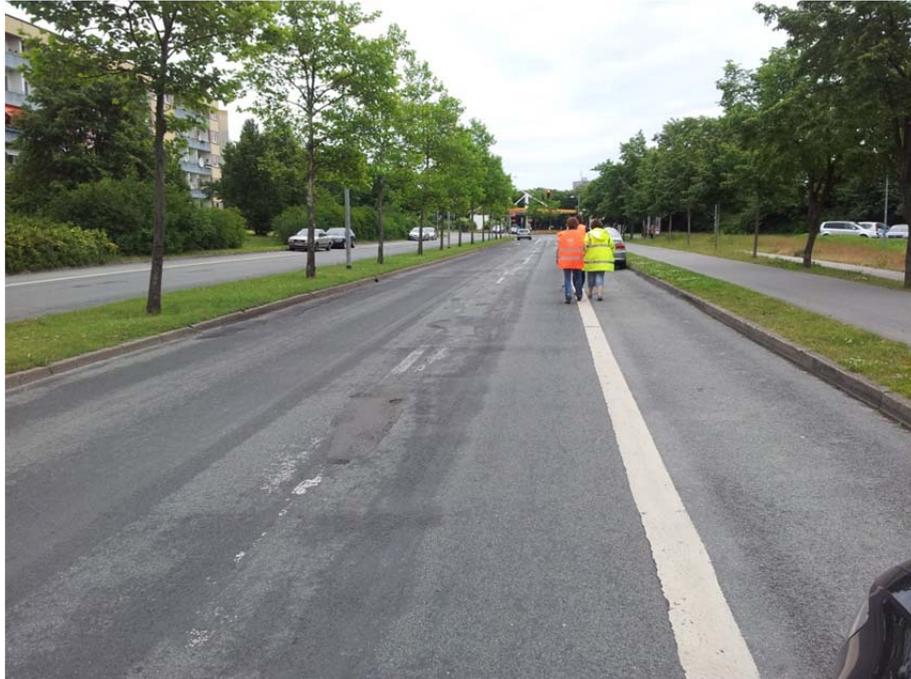
Bild 17: Hamburger Allee – Fahrtrichtung Lomonossowstraße

Schäden: Flickstellen zw. rechter und linker Fahrspur

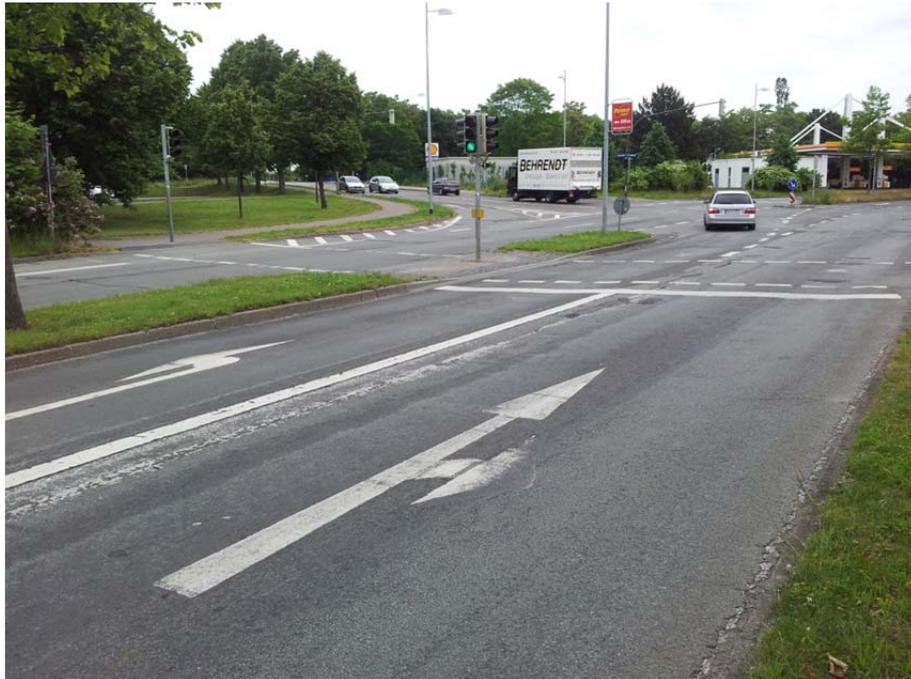
Bild 19: Hamburger Allee – Fahrtrichtung Lomonossowstraße – Knoten Hamburger Allee / Lomonossowstraße

Schäden: Abplatzungen der ADS zw. den Fahrspuren und im Randbereich am Bord

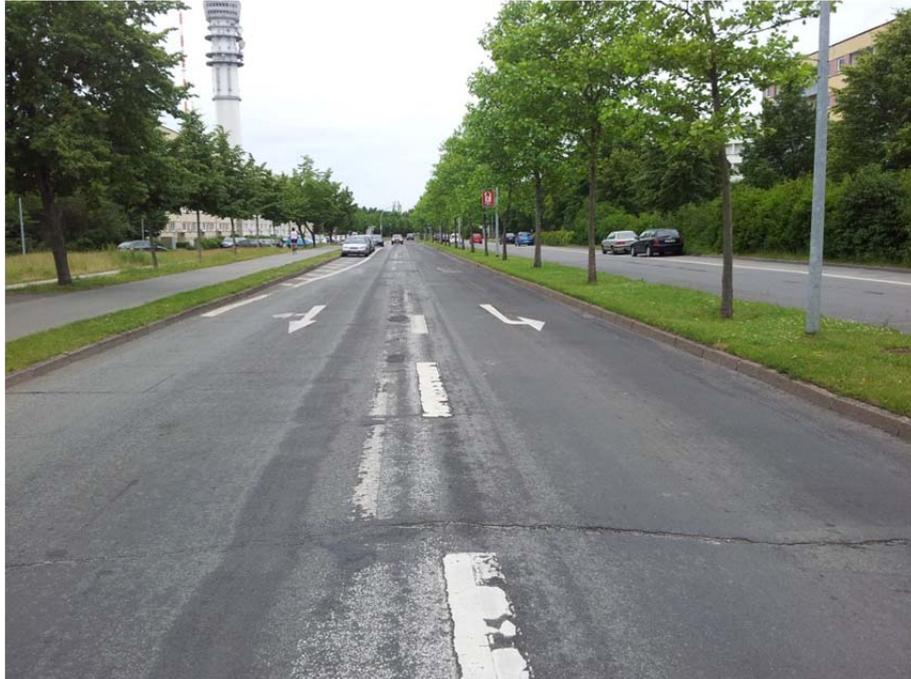
Bild 21: Hamburger Allee – Fahrtrichtung Lomonossowstraße Rückblick Blickrichtung Innenstadt

Schäden: Querriss in Fahrbahndecke = durchschlagende Fuge

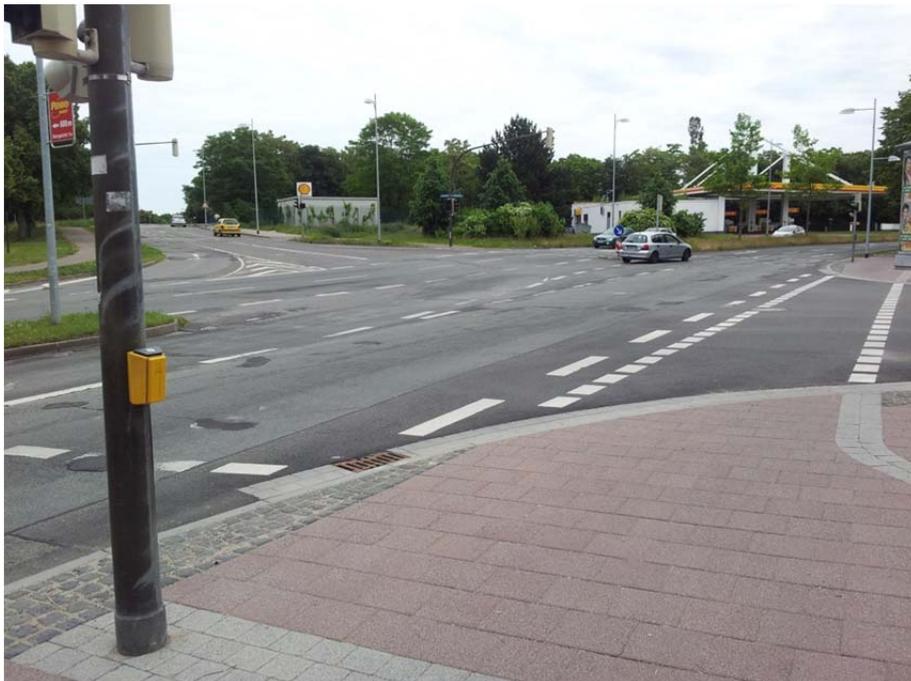
Bild 22: Knoten Hamburger Allee / Lomonossowstraße

Schäden: Flickstellen im Knotenbereich

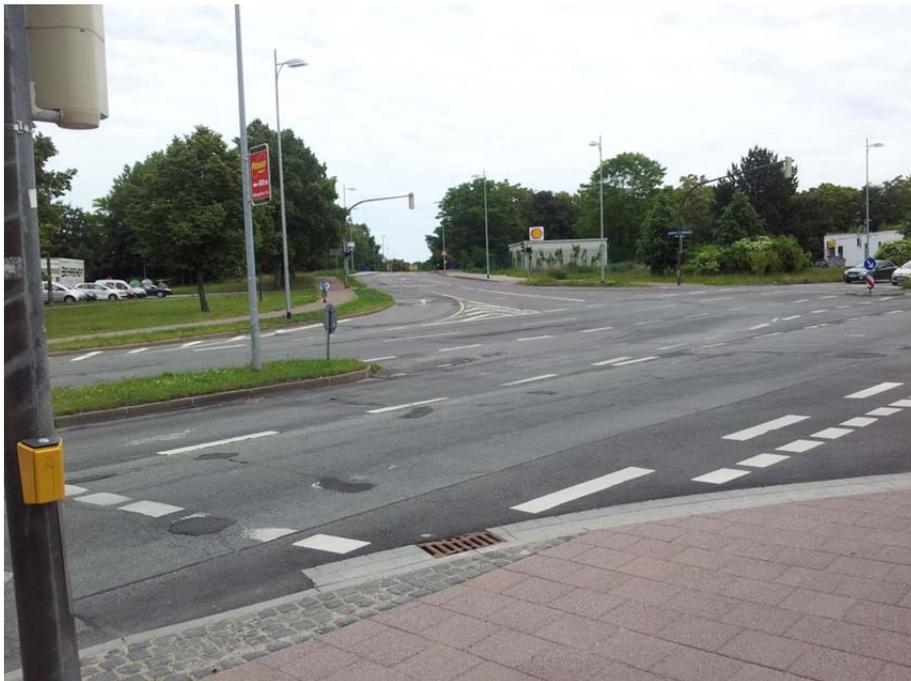
Bild 23: Knoten Hamburger Allee / Lomonossowstraße

Neu hergestellter Einmündungsbereich.

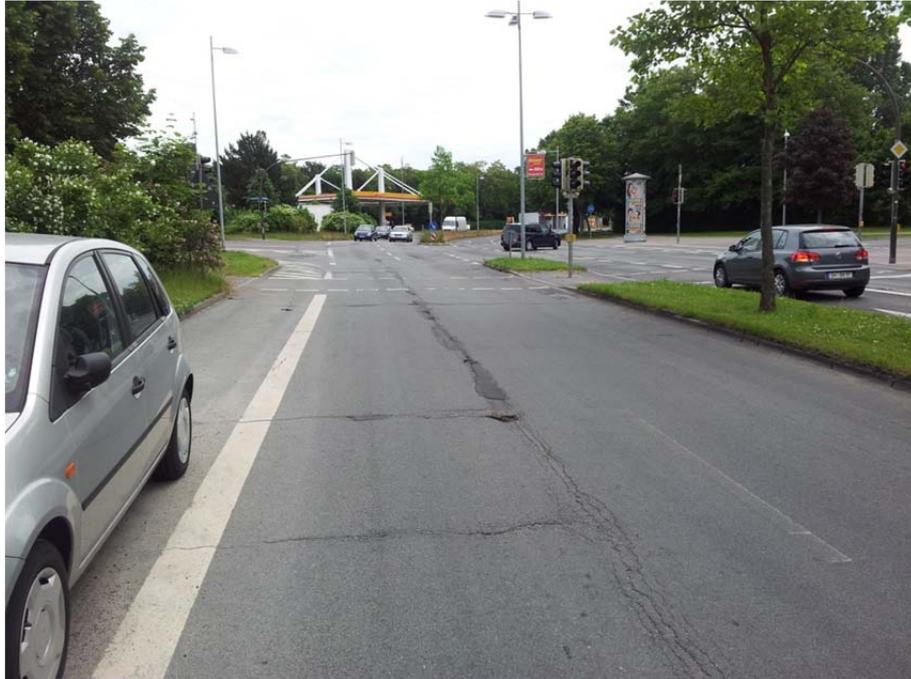
Bild 29: Hamburger Allee – Fahrtrichtung Innenstadt
Rückblick Blickrichtung Lomonossowstraße

Schäden: Querrisse, Längsrisse, durchschlagende Fugen

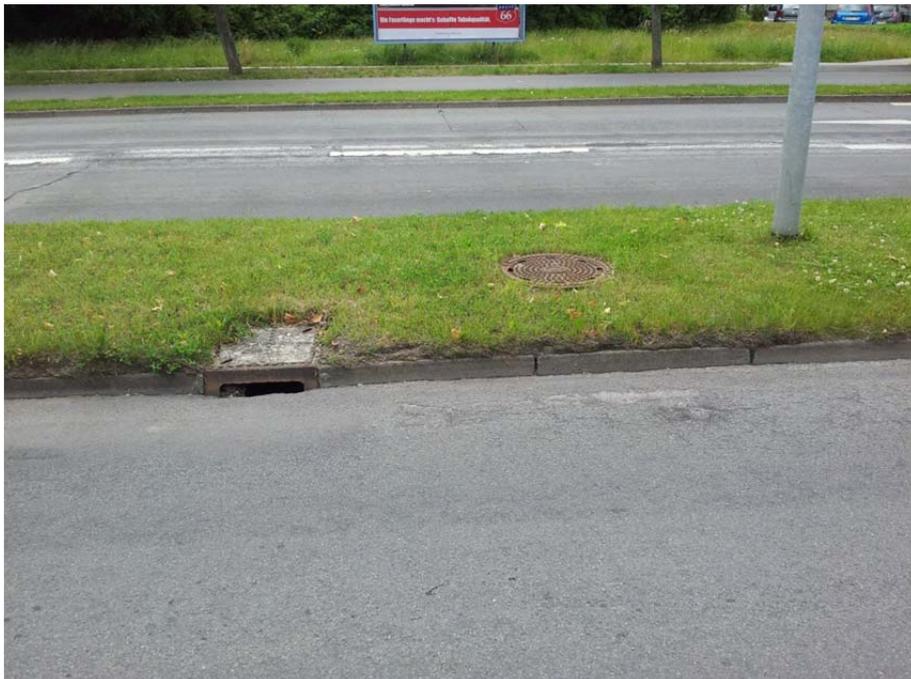
Bild 30: Hamburger Allee – Fahrtrichtung Innenstadt

Straßenentwässerung mit Sammelkanal in mittlerer Grünfläche und
Seitenablauf.

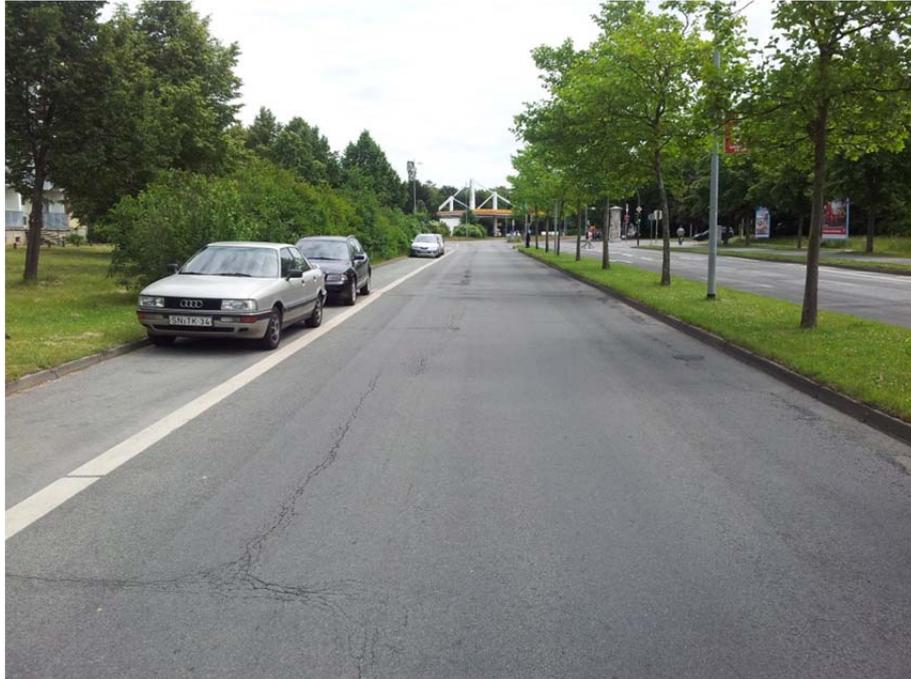
Bild 31: Hamburger Allee – Fahrtrichtung Innenstadt
Rückblick Blickrichtung Lomonossowstraße

Schäden: Risse in Fahrbahndecke

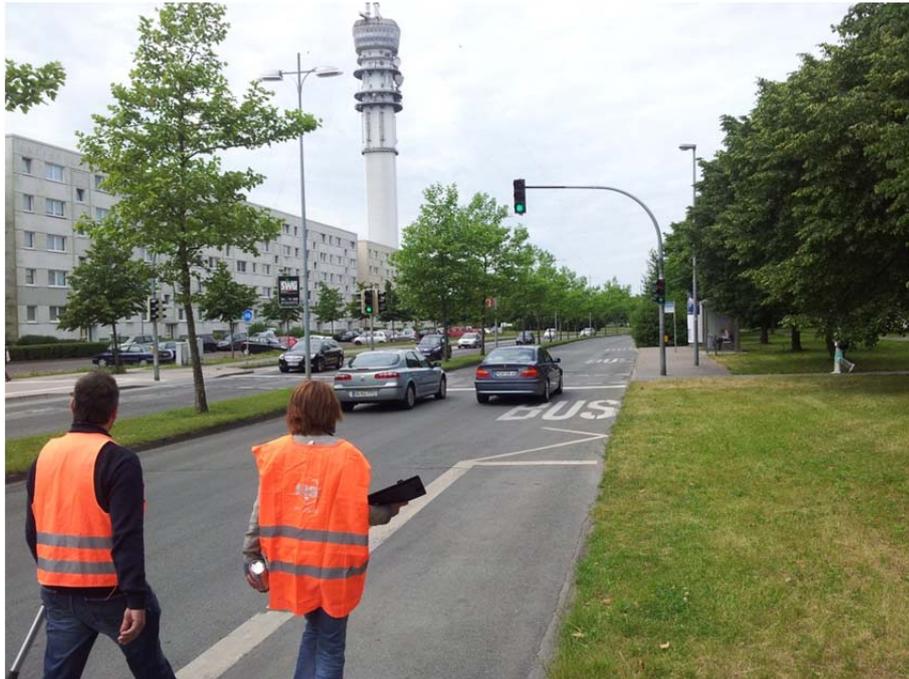
Bild 32: Hamburger Allee – Fahrtrichtung Innenstadt

Rechts Parkstreifen

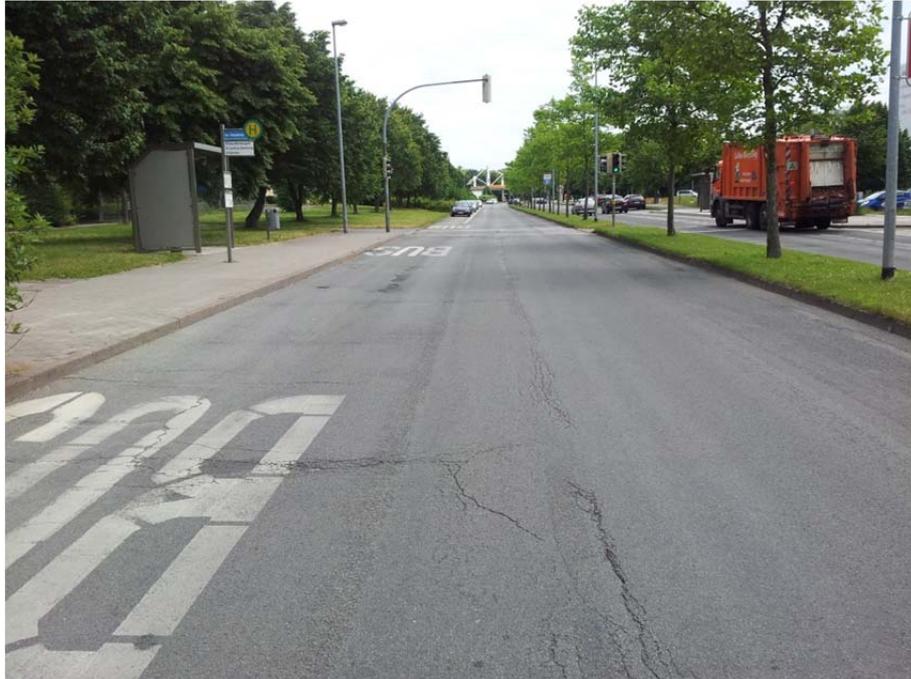
Bild 35: Hamburger Allee – Fahrtrichtung Innenstadt
Rückblick Blickrichtung Lomonossowstraße

Schäden: Risse in Fahrbahndecke

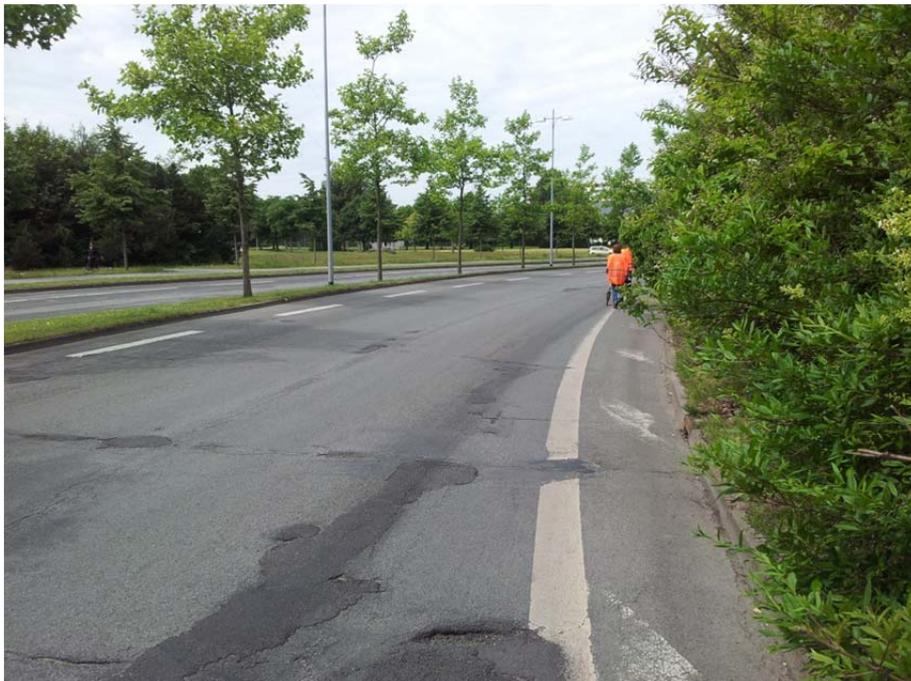
Bild 38: Hamburger Allee – Fahrtrichtung Innenstadt

Schäden: Flickstellen, Lochbildung, Markierung

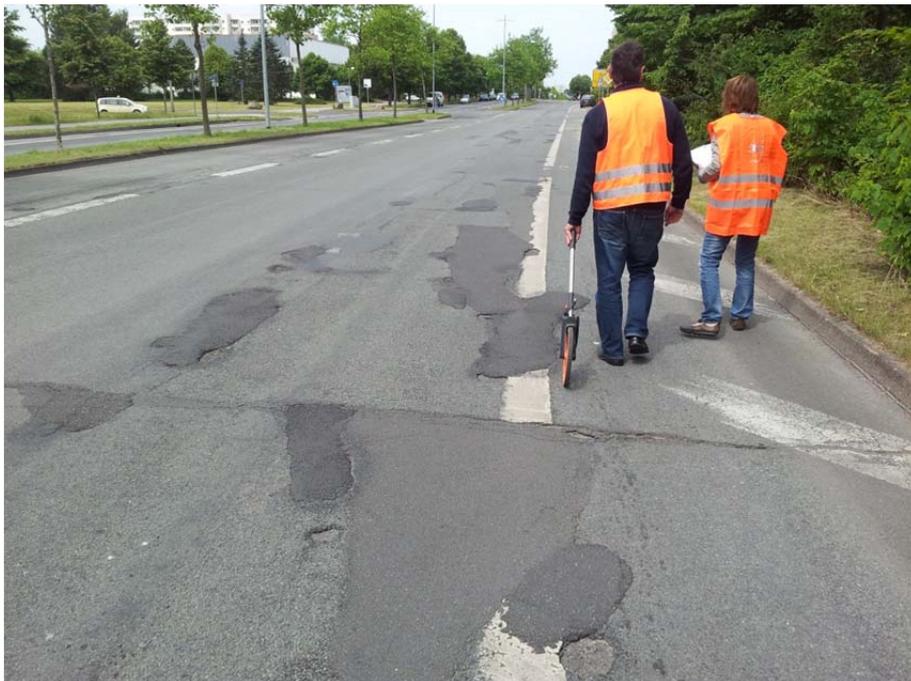
Bild 40: Hamburger Allee – Fahrtrichtung Innenstadt mit Linksabbieger Richtung Fernsehturm

Schäden: Flickstellen, Lochbildung, Markierung

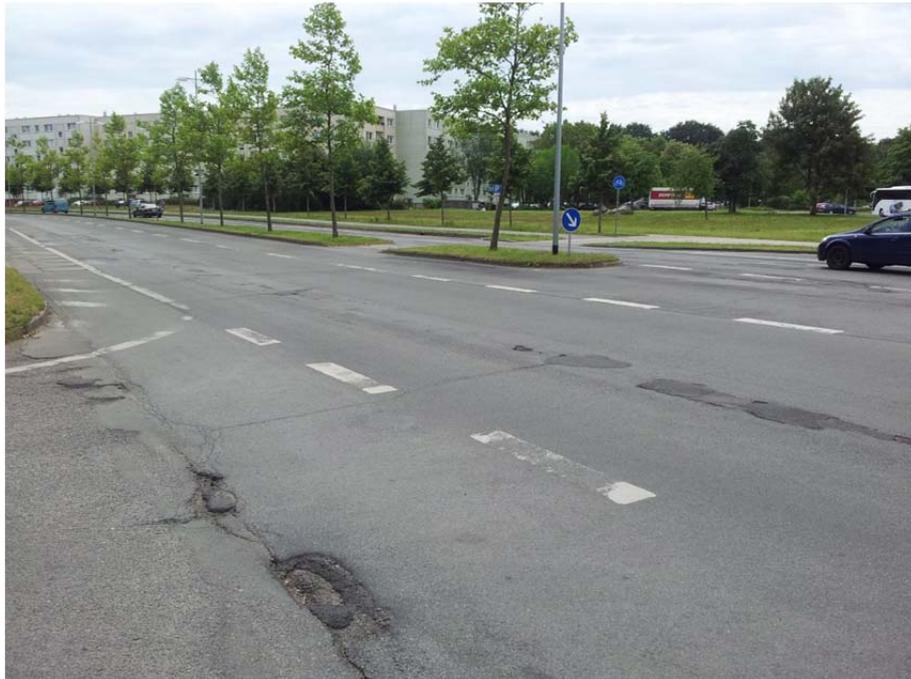
Bild 41: Hamburger Allee – Fahrtrichtung Innenstadt
Rückblick Knoten Hamburger Allee / Gagarinstraße

Schäden: Flickstellen, Lochbildung, Markierung

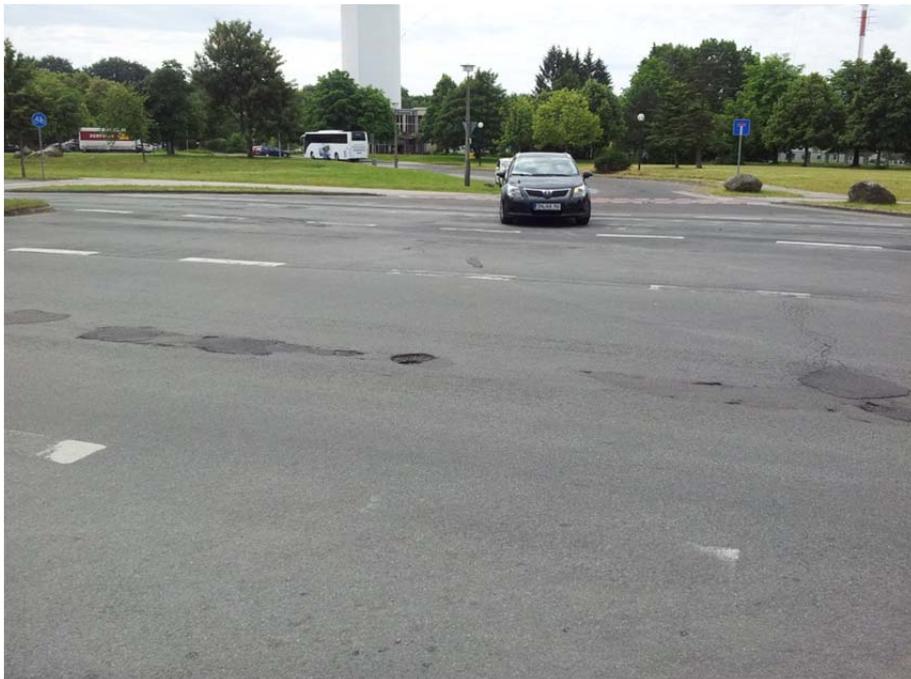
Bild 42: Hamburger Allee – Fahrtrichtung Innenstadt
Rückblick Knoten Hamburger Allee / Gagarinstraße

Schäden: Flickstellen, Lochbildung, Markierung

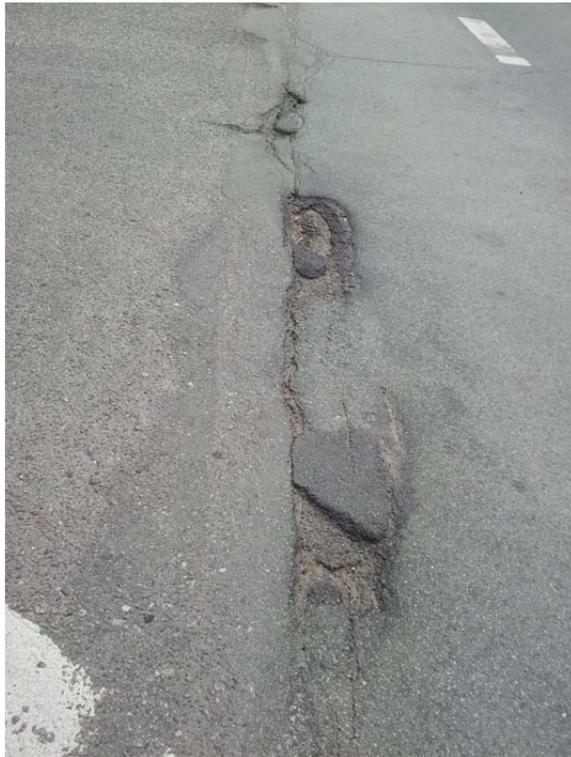
Bild 43: Hamburger Allee – Fahrtrichtung Innenstadt
Anschlussbereich Hamburger Allee /
Gagarinstraße

Schäden: Risse und
Lochbildung durch alle
Asphaltschichten

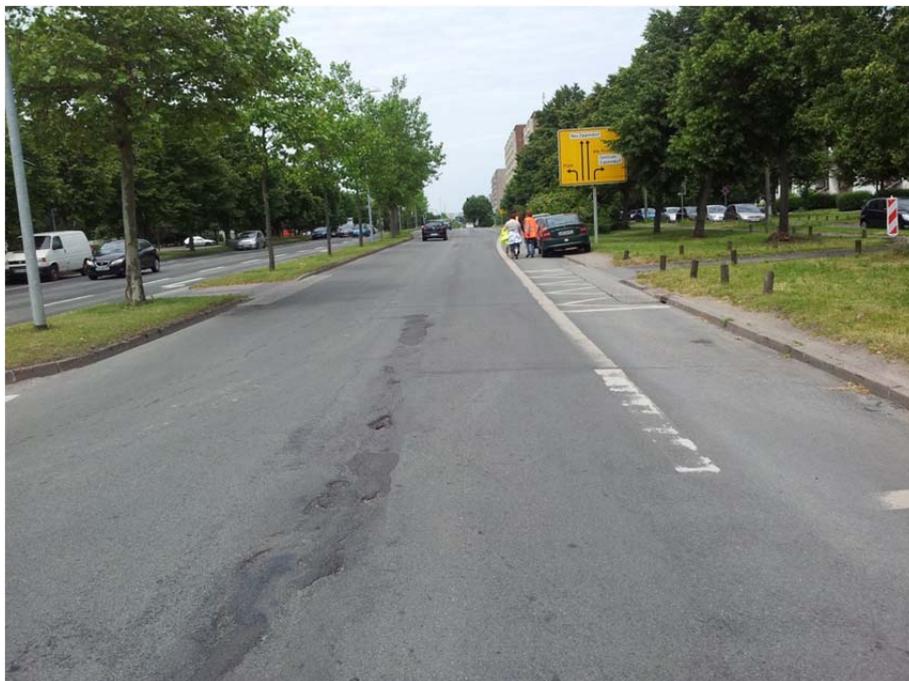
Bild 44: Hamburger Allee – Fahrtrichtung Innenstadt
Blick vom Knoten Hamburger Allee / Gagarinstraße Richtung Knoten Hamburger
Allee / Plater Straße

Schäden: Flickstellen im Fugenbereich zwischen den Fahrspuren

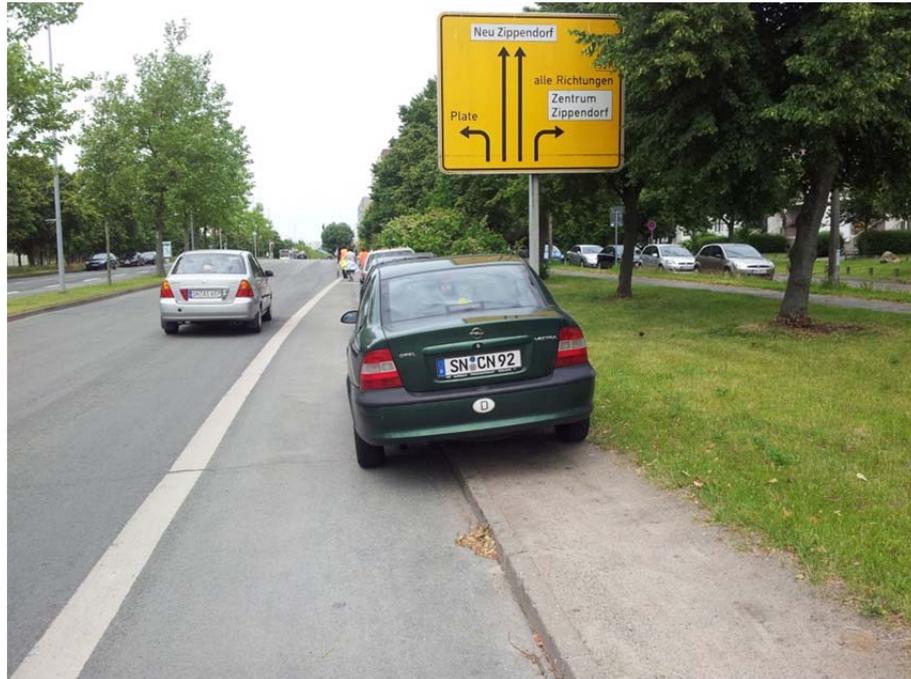
Bild 45 Hamburger Allee – Fahrtrichtung Innenstadt
Blick vom Knoten Hamburger Allee /
Gagarinstraße
Richtung Knoten Hamburger Allee / Plater Straße

Ausgewiesener Parkstreifen am rechten Fahrbahnrand

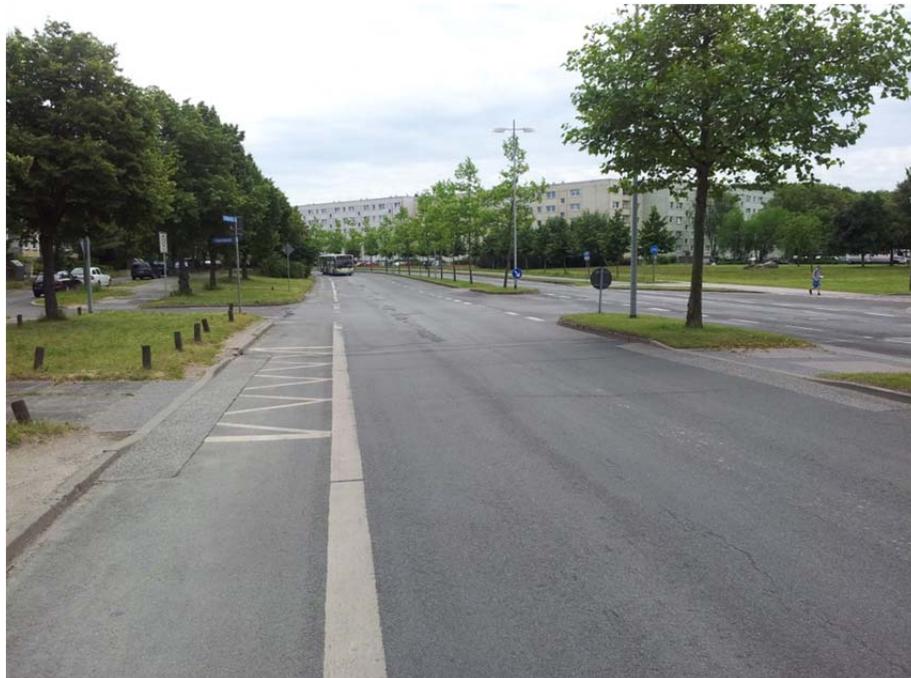
Bild 46: Hamburger Allee – Fahrtrichtung Innenstadt
Blick vom Knoten Hamburger Allee / Gagarinstraße Richtung Knoten Hamburger Allee / Plater Straße

Parken versetzt auf Grünstreifen

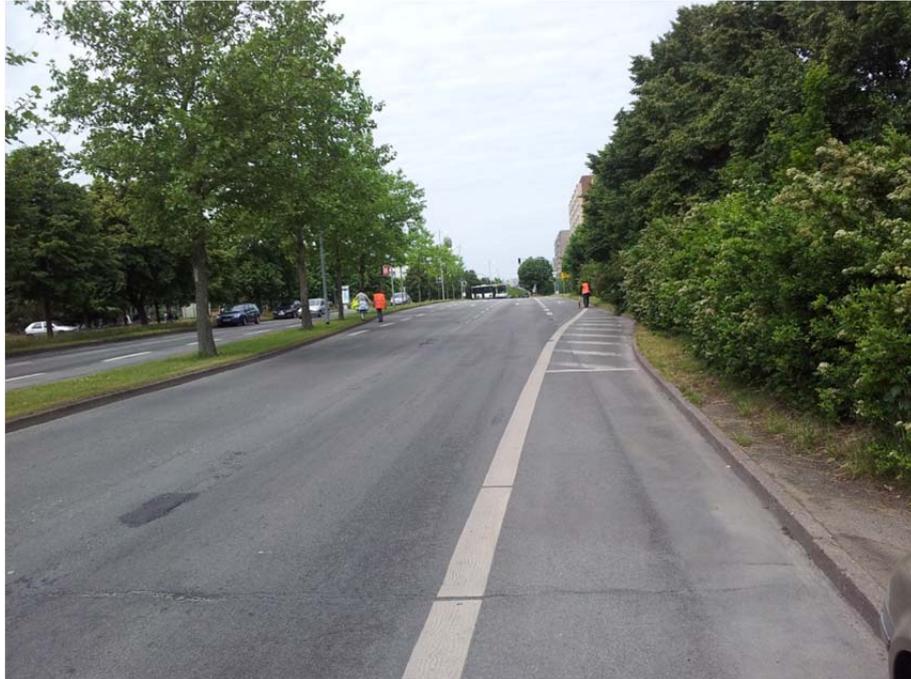
Bild 47: Hamburger Allee – Fahrtrichtung Innenstadt
Rückblick Blickrichtung Lomonossowstraße

Parkstreifen unterbrochen durch Fußgängerquerung

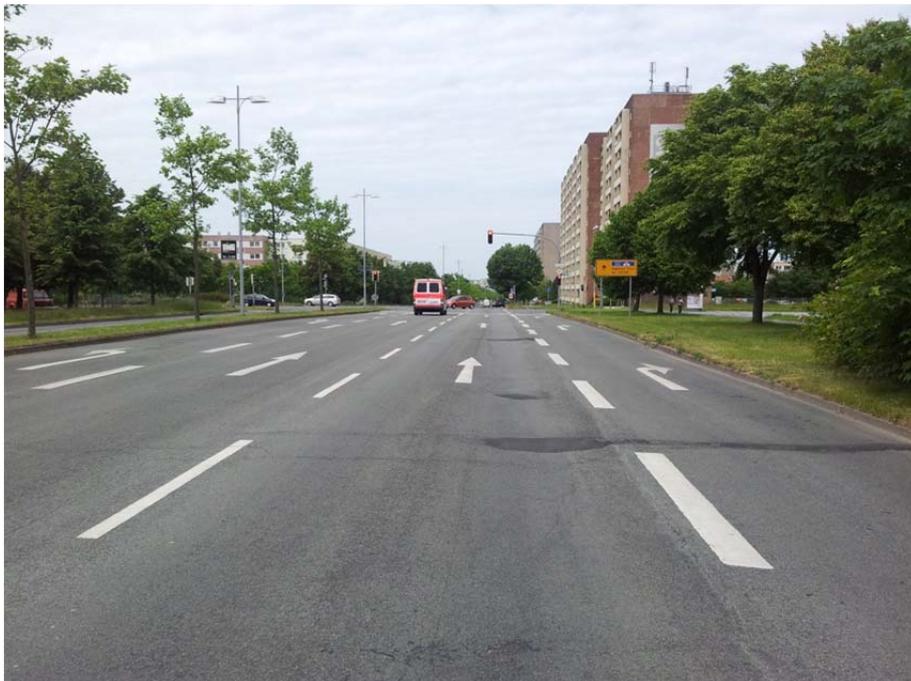
Bild 49: Hamburger Allee – Fahrtrichtung Innenstadt
Aufweitung durch Links- und Rechtsabbiegerspuren

Schäden: Querrisse über mehrere Spuren
