Bauvorhaben: **Wohnumfeldverbesserung in Schwerin – Mueßer Holz
Erneuerung Hamburger Allee zwischen
Plater Straße und Kantstraße**

1. Abschnitt Plater Straße bis Lomonossowstraße

Variantenuntersuchung

FOTODOKUMENTATION

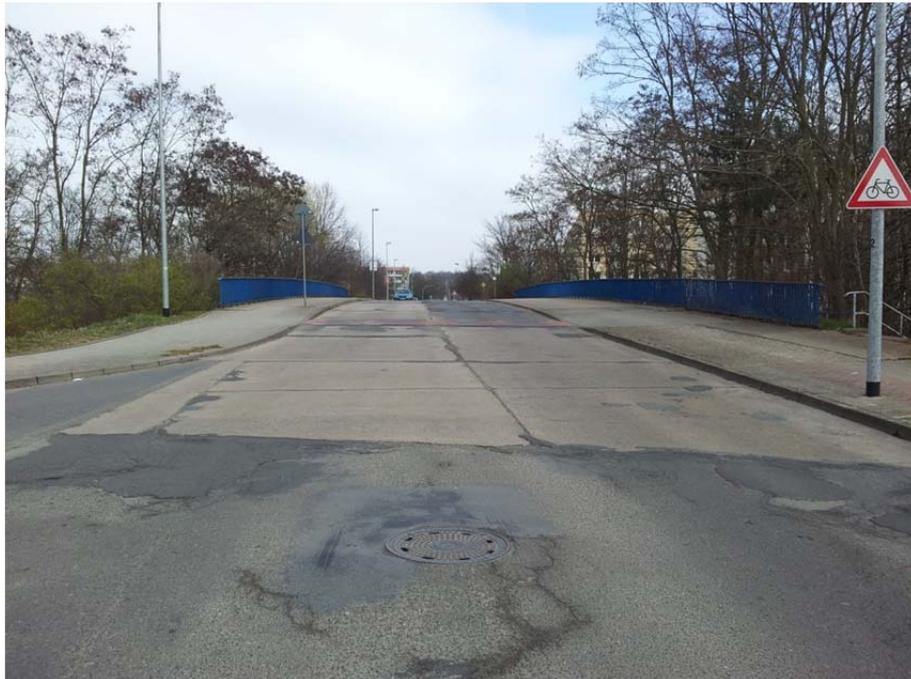
Bild 50: Lomonossowstraße Blick auf die Straßenbahnbrücke

Bauende an Brückenkappe
Schäden: Flickstellen in Betonfahrbahn, starke Schäden an ADS

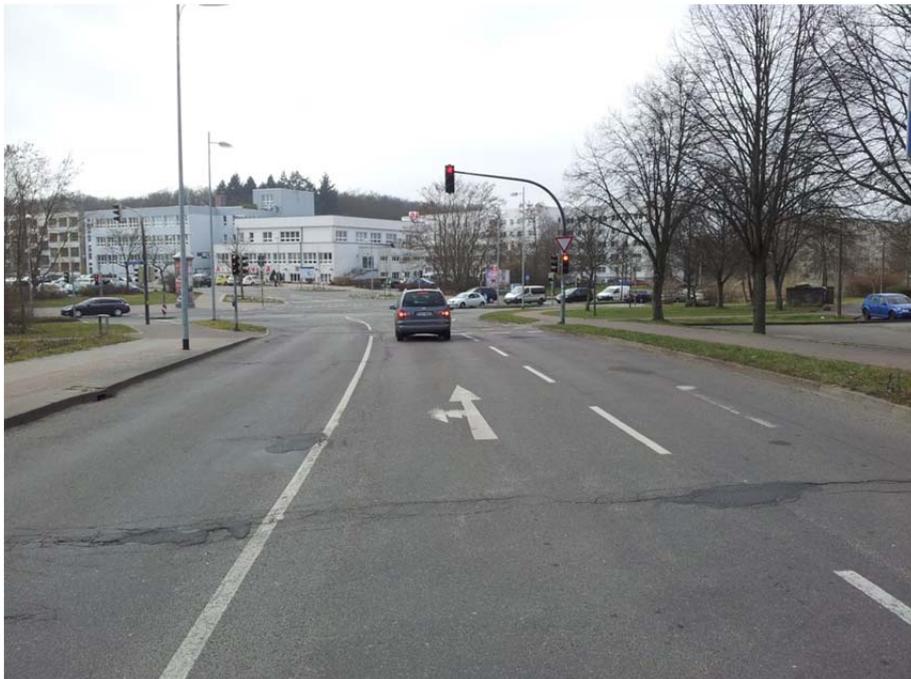
Bild 51: Lomonossowstraße Blick Richtung Hamburger Allee

Schäden: Querriss über alle Spuren

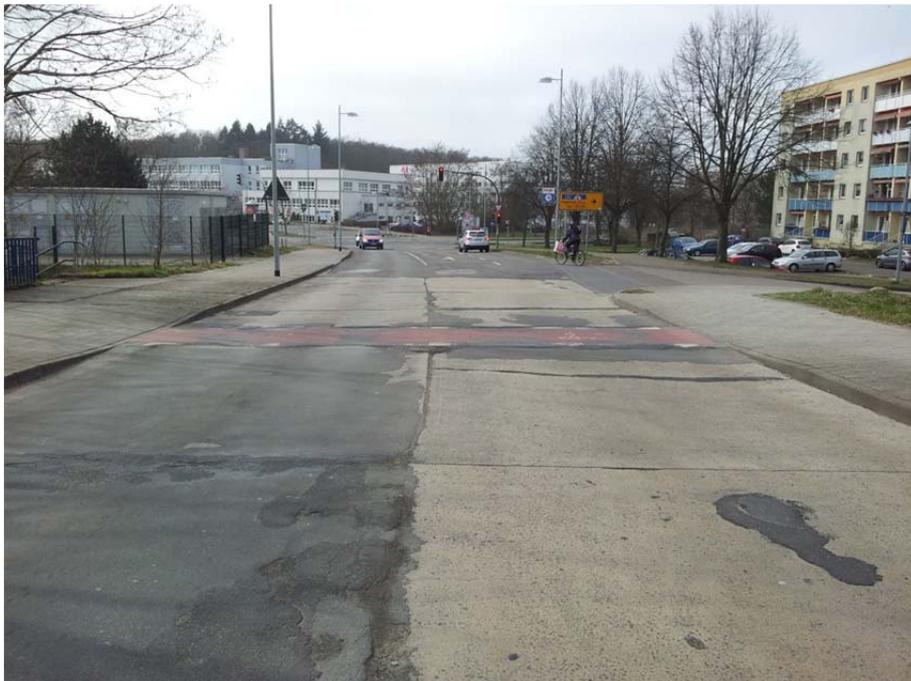
Bild 53: Lomonossowstraße Bauende, Blick Richtung Hamburger Allee
Anschlussbereich Brückenkappe

Stark geschädigte ADS aus Beton

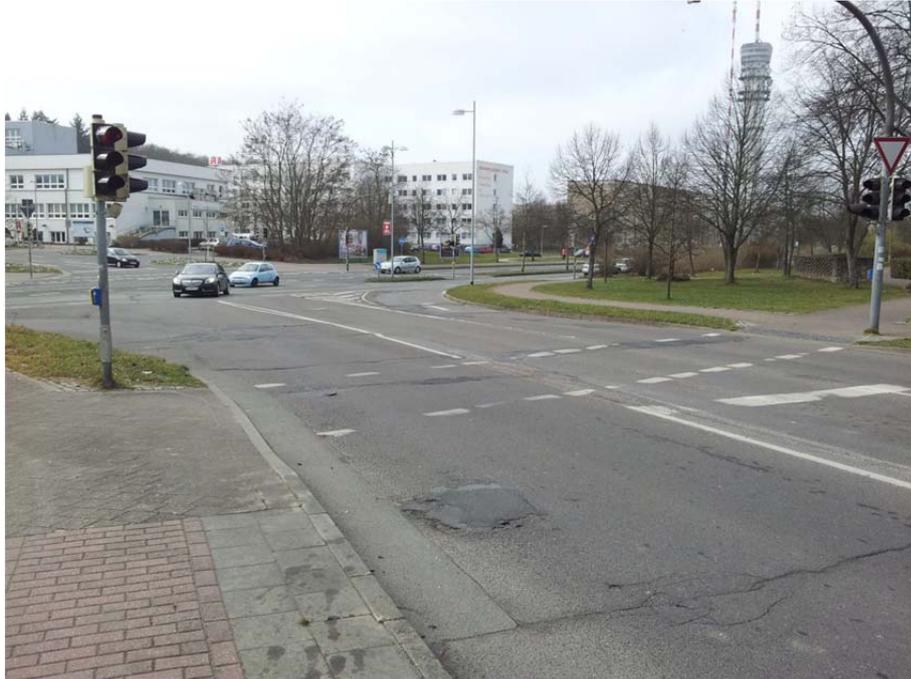
Bild 54: Lomonossowstraße Blick Richtung Knoten Hamburger Allee / Lomonossowstraße

Schäden: Flickstellen, Längs- und Querrisse

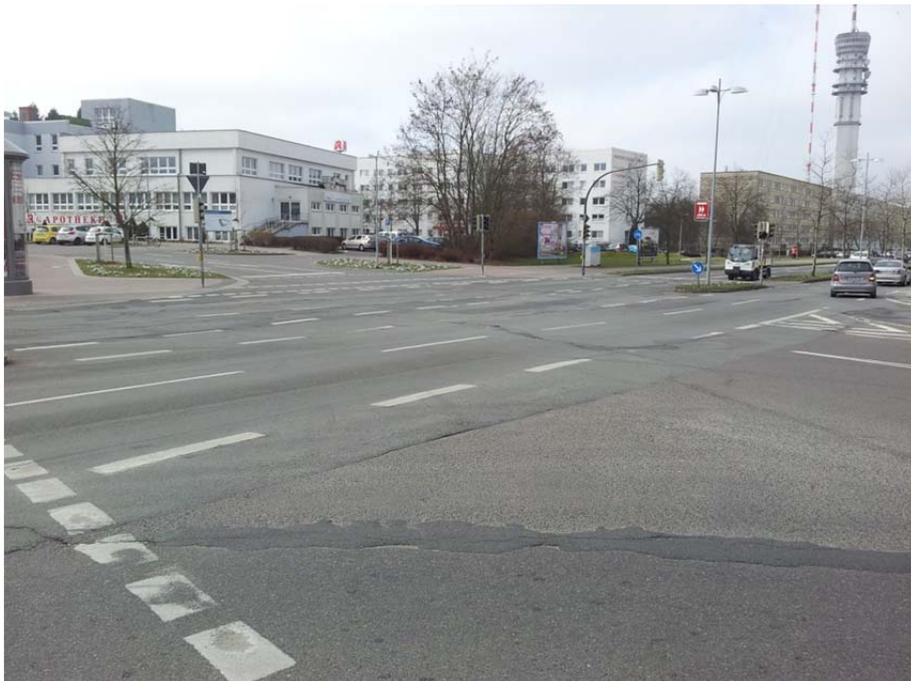
Bild 55: Lomonossowstraße Blick Richtung Knoten Hamburger Allee / Lomonossowstraße

Schäden: Flickstellen, Längs- und Querrisse, defekte Anschlussfugen
