Neubau Dr.-Hans-Wolf-Straße in Schwerin

Baumgutachten, eingehende Untersuchung zum Wurzelwerk im Straßenraum

13.01.2020

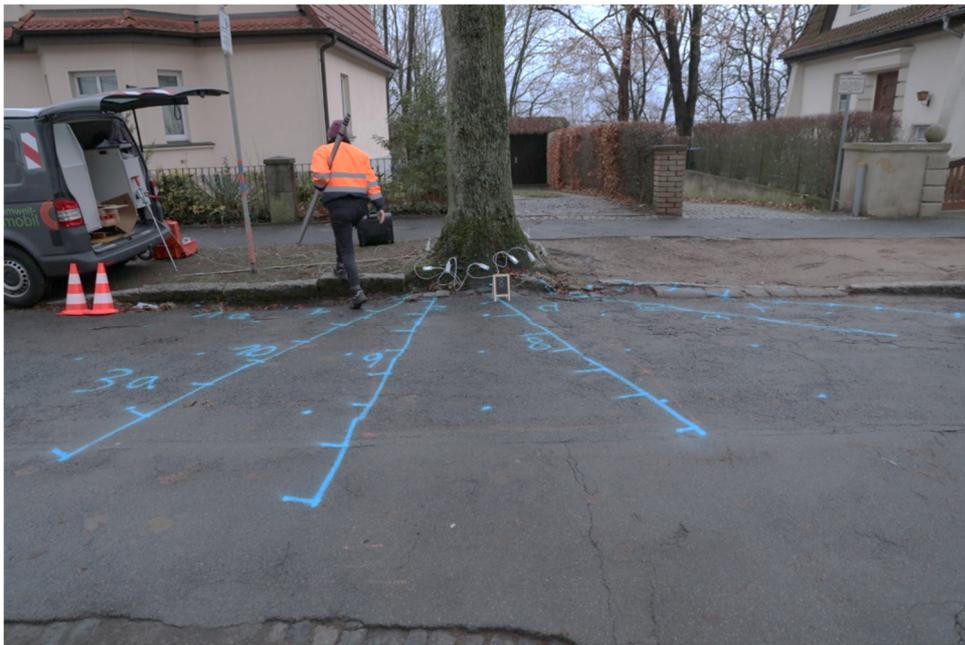
Abb. 1: Alleebaum mit installierter Schalltomographie. Am Stamm bzw. an den Wurzelanläufen sind die Sensoren angebracht und miteinander verkettet, wobei ein Sensor mit dem Modul für die Wurzelortung verbunden ist. Auf der Fahrbahn sind die Ortungslinien und Entfernungen zum Wurzelanlauf markiert.

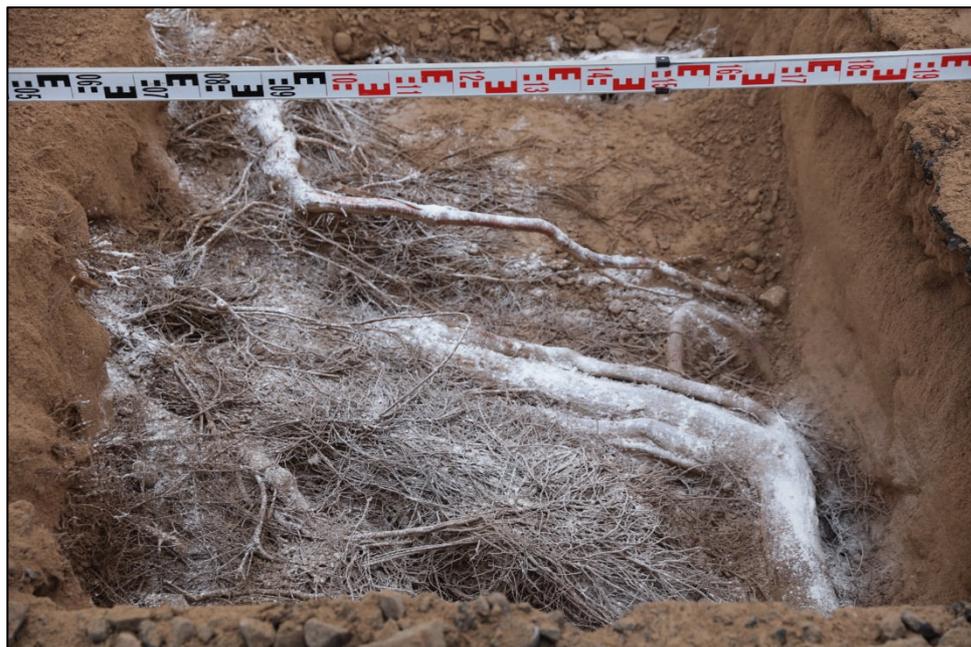
Abb. 2: Alleebaum mit freigelegtem Wurzelwerk, durch Handschachtung und Freispülung mittels Druckluft.

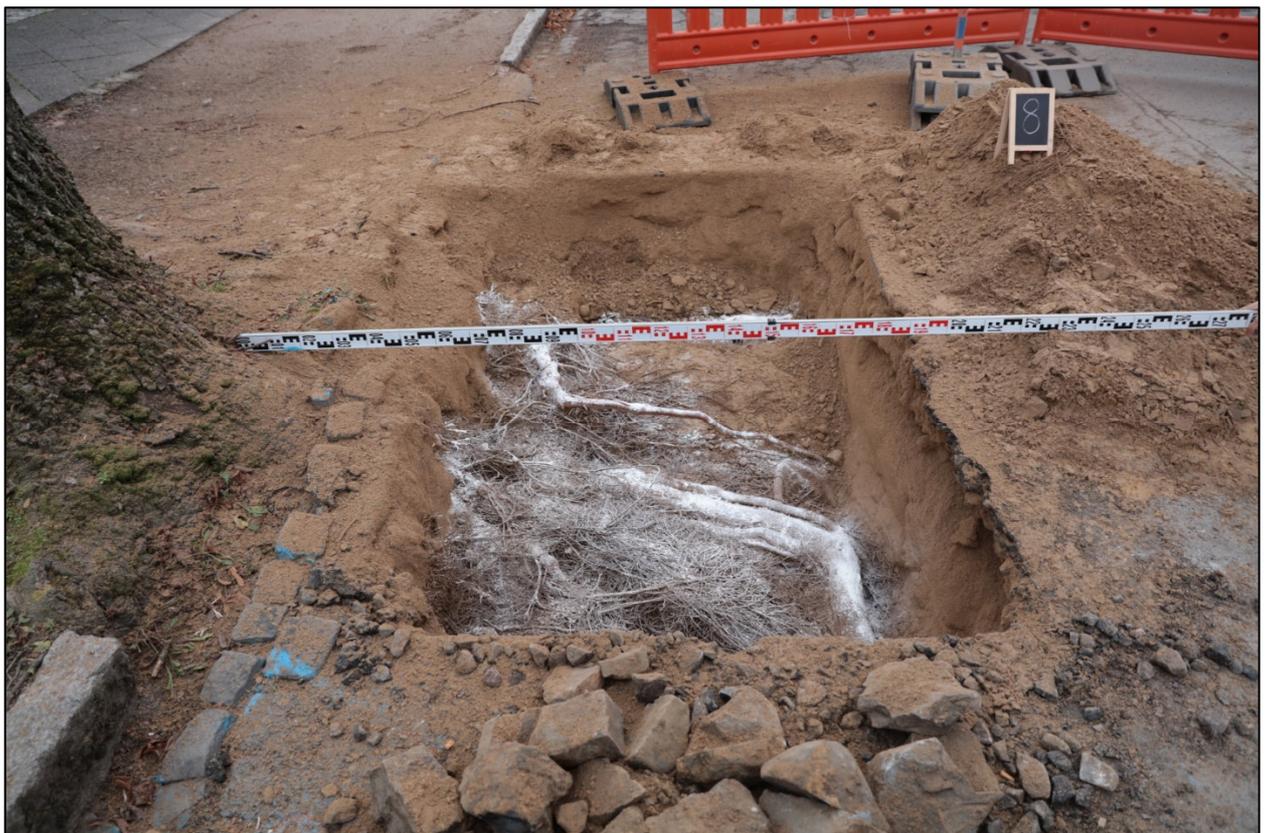
Die Freilegung des Straßenaufbaus an zwei Bäumen zeigte in einem Fall, dass straßenseitig kein Wurzelwerk bis in 0,7m Tiefe vorhanden ist. An dem anderen Baum konnte straßenseitig ein intensiv entwickeltes Wurzelwerk dokumentiert werden.

- Baum Nr. 06: An drei zur Straße ausgerichteten Sensoren deuten Signale über die gesamte Fahrbahnbreite hinweg bis in den gegenüberliegenden Gehweg hinein auf Wurzeln im Straßenkörper hin. Es konnten auch stärkere Signale geortet werden, die auf stärkere Wurzeln hindeuten. Die Wurzelanläufe haben jedoch Kontakt zur Fahrbahn, wodurch die Signalübertragung irritiert worden sein kann.
- Baum Nr. 08: Die Wurzelfreilegung ergab, dass sich fahrbahnseitig unter der bituminösen Asphalttragschicht ein intensiv entwickeltes Wurzelwerk befindet. Dieses beginnt bei 30 cm unter Fahrbahnoberkante und reicht bis in eine Tiefe von ca. 55 cm. Auf der Suchgrabenlänge von 2,8 m direkt vor dem Baum verlaufen fünf Starkwurzeln (Durchmesser 5 cm bis 11 cm), vier Grobwurzeln (Durchmesser 3,5 cm bis 4,5 cm), viele Schwachwurzeln und sehr viele Feinstwurzeln! Unter der Tragschicht steht anlehmiger Sand an.

Abb. 3: Alleebaum Nr. 08 mit freigelegtem Wurzelwerk, durch Handschachtung und Freispülung mittels Druckluft.

Durch den Tiefeinbau und ggf. noch tiefer reichende Auskofferungen für Leitungssanierungen würde ein erheblicher Anteil des Wurzelwerks zahlreicher Bäume zerstört werden. An Baum Nr. 08 wurde deutlich sichtbar, dass im Höhenbereich des geplanten Straßenaufbaus im ganz erheblichen Umfang Skelett (Halte-)wurzeln verlaufen. Der anlehmige Sand mit einem geringen Steinanteil weist einen niedrigen Widerstand für das Wurzelwachstum auf und konnte deshalb vom Wurzelwerk gut erschlossen werden. Diese Situation wird nicht an allen Bäumen vorliegen (wie die Freilegung an Baum Nr. 34 gezeigt hat); die Wurzeln können dort aber auch hinter dem Graben erst in die Fahrbahn hineinlaufen. Generell ist bei dem gesamten Baumbestand von einer mehr oder weniger starken Ausbildung des Wurzelwerks unter der Fahrbahn auszugehen bzw. tlw. belegt.

Das hätte den Verlust der Standsicherheit und in der Folge auch der Vitalität und Bruchsicherheit zur Folge! Hinzu kommt, dass in dem Abschnitt der geplanten Gehwegerneuerung auch auf der straßenabgewandten Seite die dort flach verlaufenden Wurzeln abgetrennt werden müssten.

Deshalb können die Bäume nur erhalten werden, wenn auf die grundhafte Erneuerung der Verkehrsflächen verzichtet wird und nur die Fahrbahn oberflächlich erneuert wird. Die Bäume leiden bereits jetzt unter Trockenstress und sind vorgeschädigt.

Der grundhafte Neubau würde deshalb die Fällung des Baumbestandes zur Konsequenz haben. In dem Fall ist eine Neupflanzung mit ausreichend großen Pflanzgruben zu berücksichtigen. Dabei sollte auch aus gestalterischer Sicht beachtet werden, dass langfristig wieder ein einheitliches „Baumbild“ begleitend zur Straße entsteht.

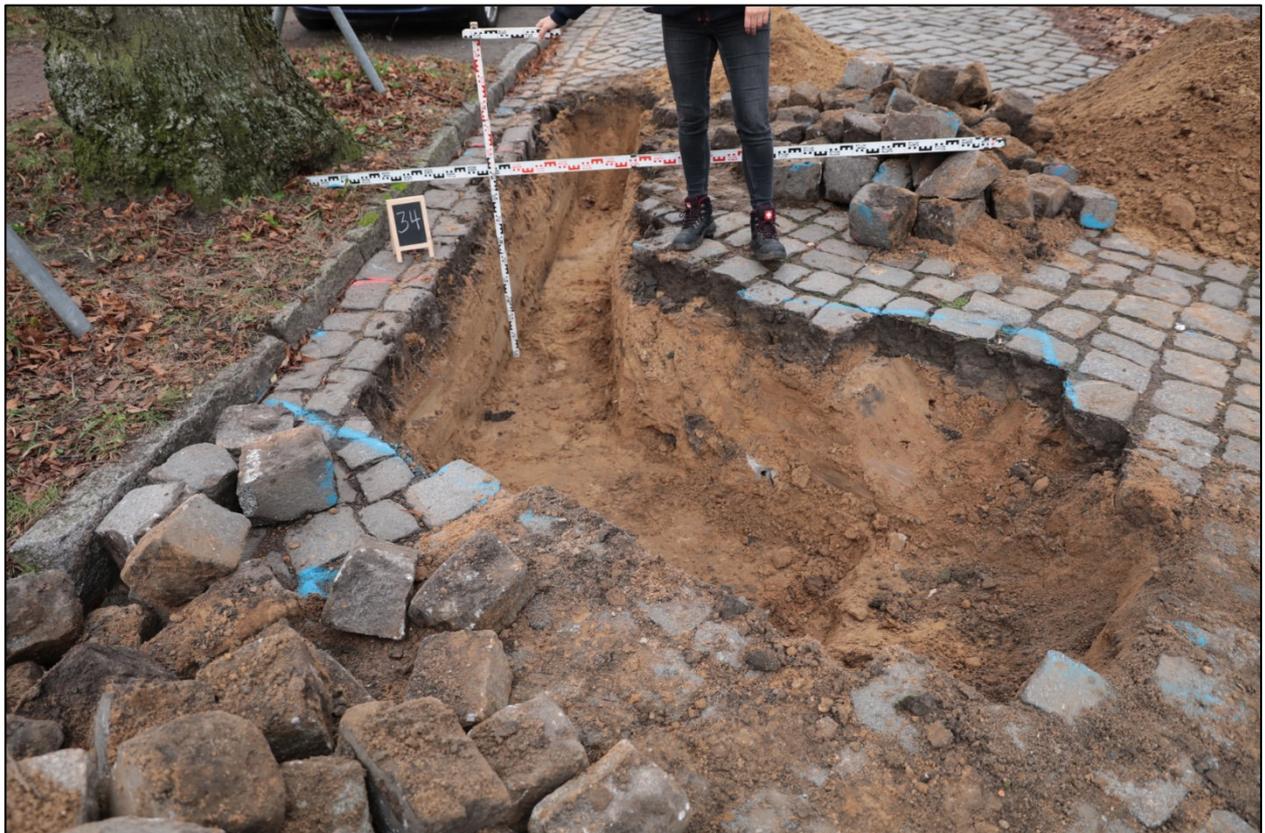
- Baum Nr. 34: Die Wurzelfreilegung ergab, dass sich fahrbahnseitig kein Wurzelwerk befindet. Die Suchgrabenlänge betrug 5 m und eine Tiefe von 70 cm. Während der Messung wurde festgestellt, dass durch den Kontakt zwischen Wurzelanläufen und Fahrbahn die Signalübertragung irritiert worden sein kann. Deshalb ist die Messung hier nicht belastbar.

Abb. 4: Alleebaum Nr. 34 mit der Auskoffnung durch Handschachtung, ohne Befund von Wurzeln.

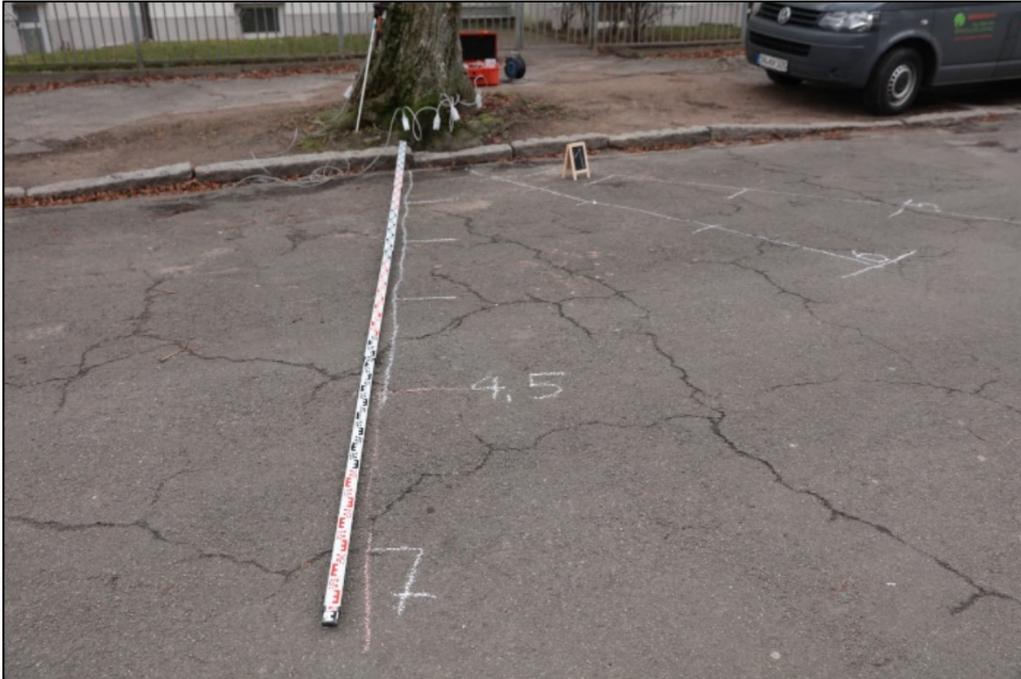
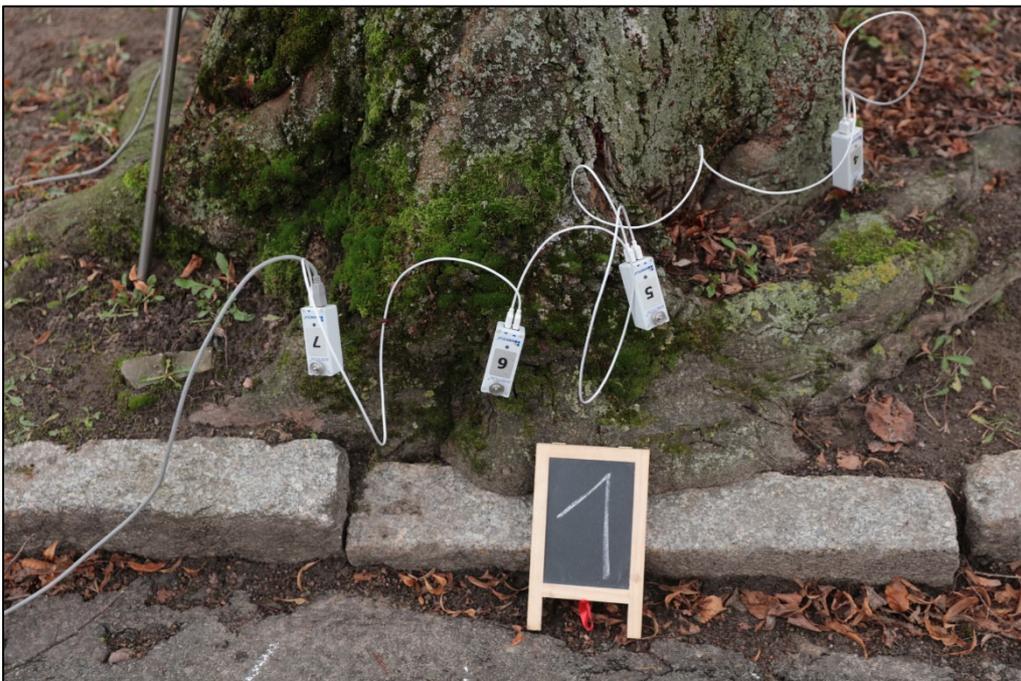
Baum Nr.: 01**Datum: 16.12.2019****Lage: Schwerin, Dr.-Hans-Wolf-Str.****Baumart: Linde****Baumumfeld: Alleebaum im Verkehrsseitenraum****Position der Schalltomographie: Wurzelanlauf/Stammfuß**

- Baum Nr. 01: An drei zur Straße ausgerichteten Sensoren deuten Signale bis zu einer Entfernung von ca. 3 m bis 4 m auf Wurzeln im Straßenkörper hin. Es konnten auch stärkere Signale geortet werden (Sensoren Nr. 7 und 8), die auf stärkere Wurzeln hindeuten. Die Wurzelanläufe haben jedoch Kontakt zur

Fahrbahn (Wurzelkissen auf der Boranlage) und während der Messung zeigte sich, dass durch die Signalübertragung irritiert worden sein kann. Deshalb kann der reale Wurzelverlauf von der Messung abweichen.

Kennzeichnung der Ortungsstrecken und Entfernungen sowie der Position der Sensoren für die Schall-Impuls-Tomographie am Stammfuß.

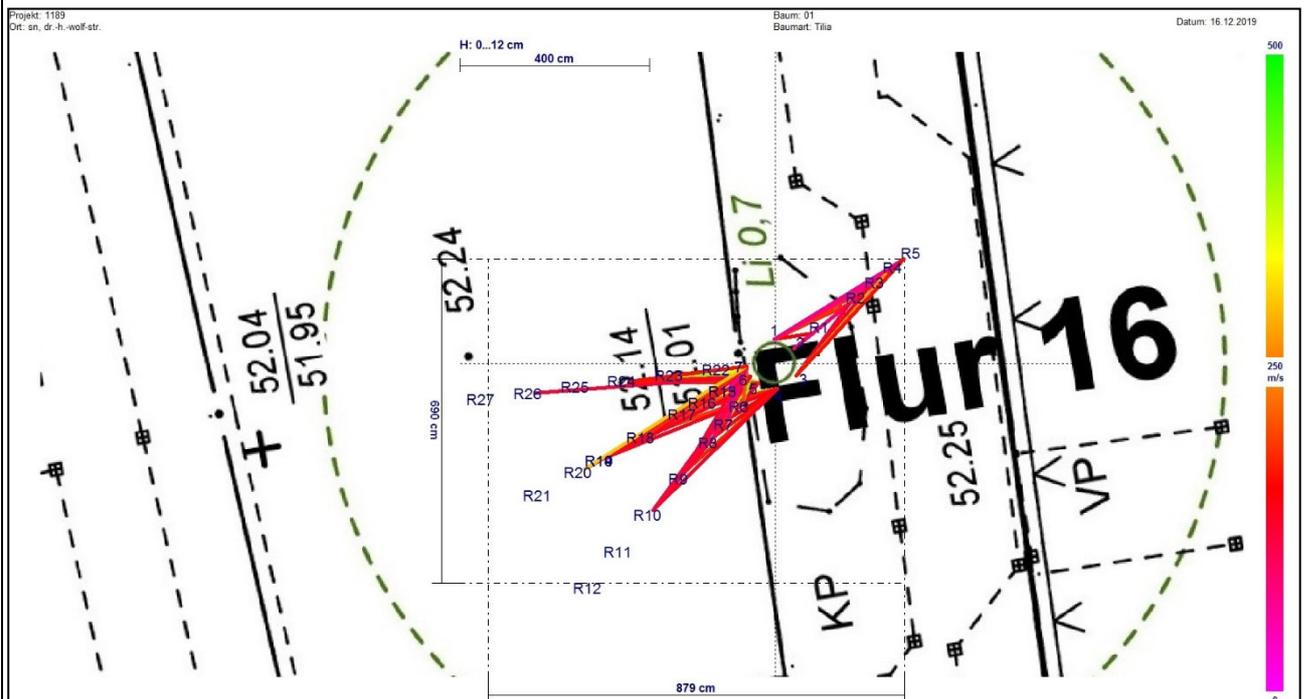
Schall-Impuls-Tomographie mit dem Modul „Radix“ (Wurzelortung)

Geortet wurde in 0,5 m bis 1,0 m-Abständen von mehreren Sensoren am Stammfuß. Die Ortung wurde soweit vom Baum entfernt betrieben, bis keine Wurzeln mehr signalisiert worden. Mit dieser Technik können auch Wurzeln unter befestigten Oberflächen lokalisiert werden.

Die Linien zeigen Verbindungen zwischen den Ortungspunkten (R1 – R27) u. den Sensoren am Stammfuß/Wurzelaufgang an.

Die Farbe zeigt die Intensität der Schallübertragung:

grün = hohe Schallgeschwindigkeit/starke Wurzel

lila = geringe, aber vorhandene Schallgeschwindigkeit/schwache Wurzel

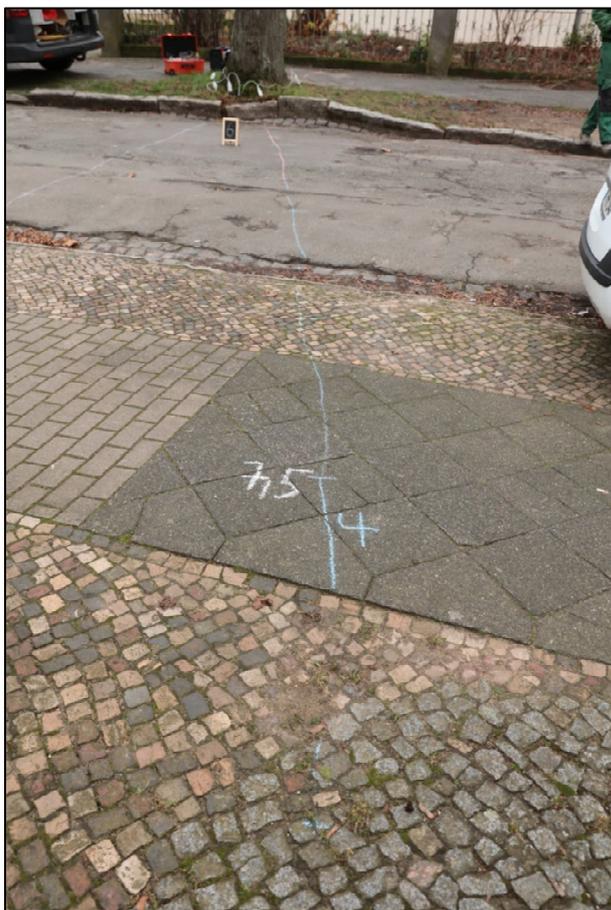
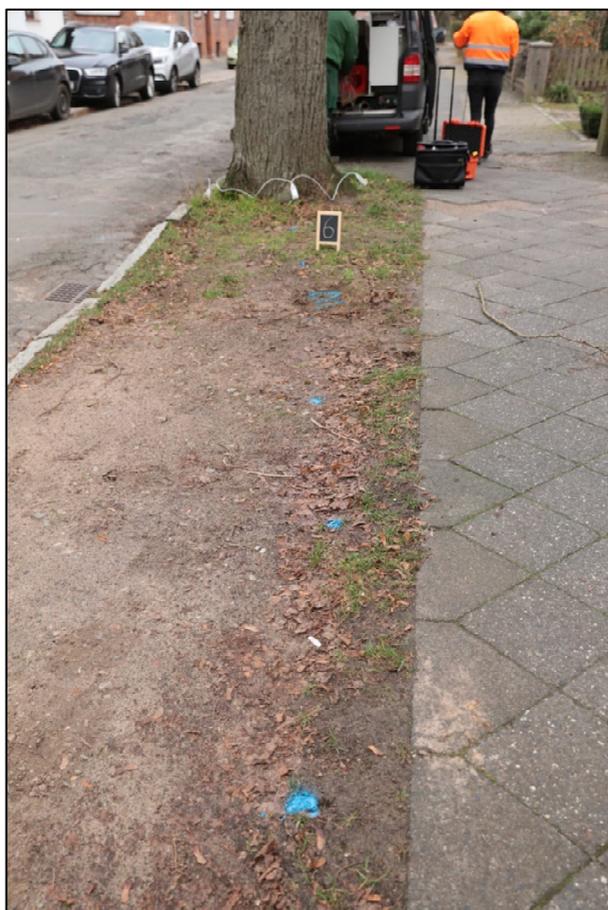
Baum Nr.: 06**Datum: 16.12.2019****Lage: Schwerin, Dr.-Hans-Wolf-Str.****Baumart: Linde****Baumumfeld: Alleebaum im Verkehrsseitenraum****Position der Schalltomographie: Wurzelanlauf/Stammfuß**

Während der Messung wurde festgestellt, dass durch den Kontakt zwischen Wurzelanläufen und Fahrbahn die Signalübertragung gestört wurde. Deshalb ist die Messung hier nicht belastbar.

Kennzeichnung der Ortungsstrecken und Entfernungen sowie der Position der Sensoren für die Schall-Impuls-Tomographie am Stammfuß.

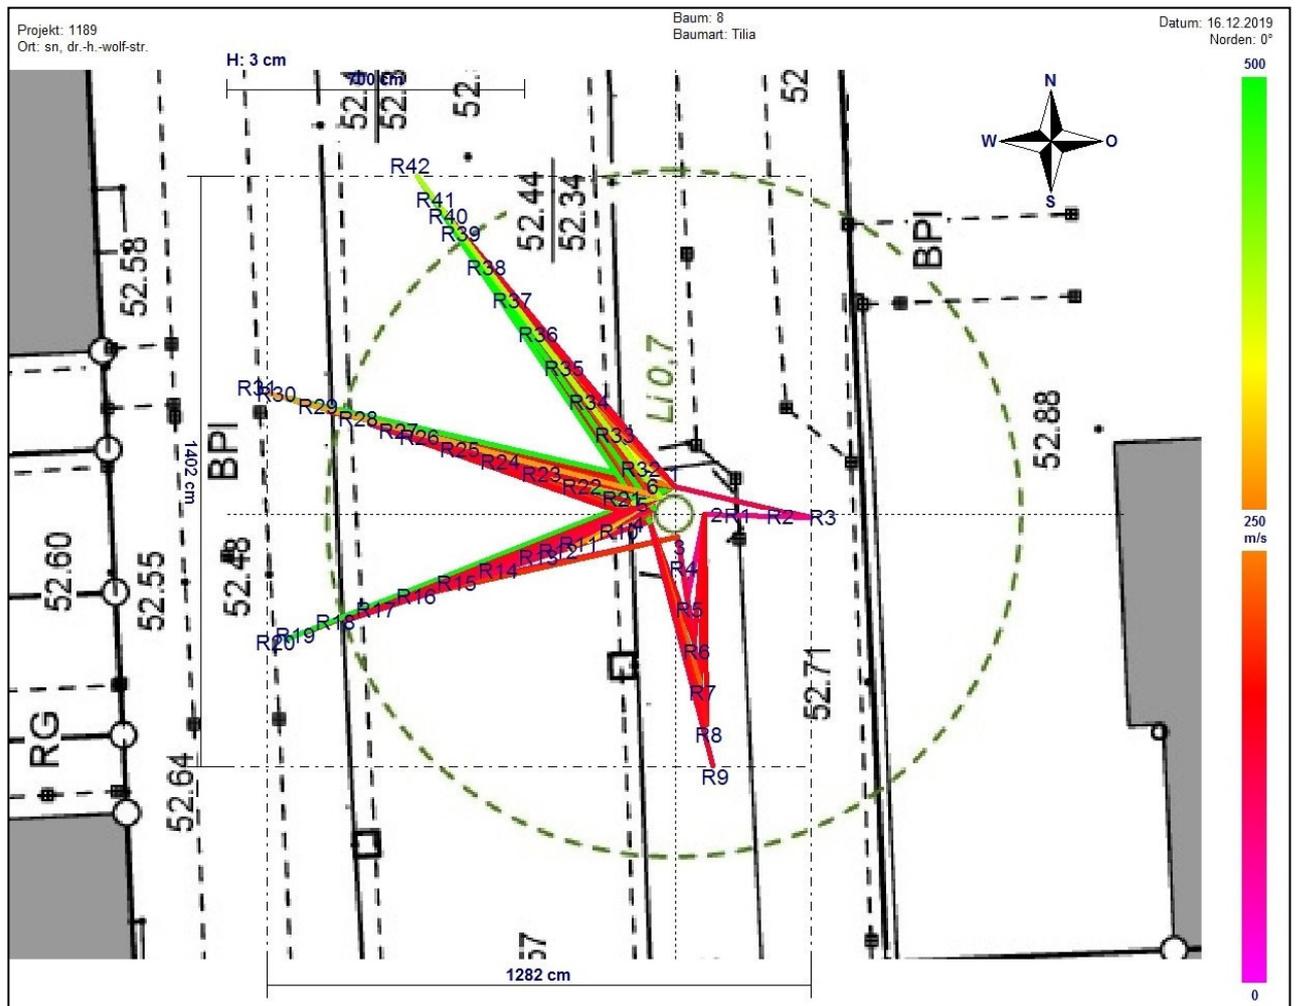
Schall-Impuls-Tomographie mit dem Modul „Radix“ (Wurzelortung)

Geortet wurde in 0,5 m bis 1,0 m-Abständen von mehreren Sensoren am Stammfuß. Die Ortung wurde soweit vom Baum entfernt betrieben, bis keine Wurzeln mehr signalisiert worden. Mit dieser Technik können auch Wurzeln unter befestigten Oberflächen lokalisiert werden.

Die Linien zeigen Verbindungen zwischen den Ortungspunkten (R1 – R42) u. den Sensoren am Stammfuß/Wurzelaufan an.

Die Farbe zeigt die Intensität der Schallübertragung:

grün = hohe Schallgeschwindigkeit/starke Wurzel

lila = geringe, aber vorhandene Schallgeschwindigkeit/schwache Wurzel

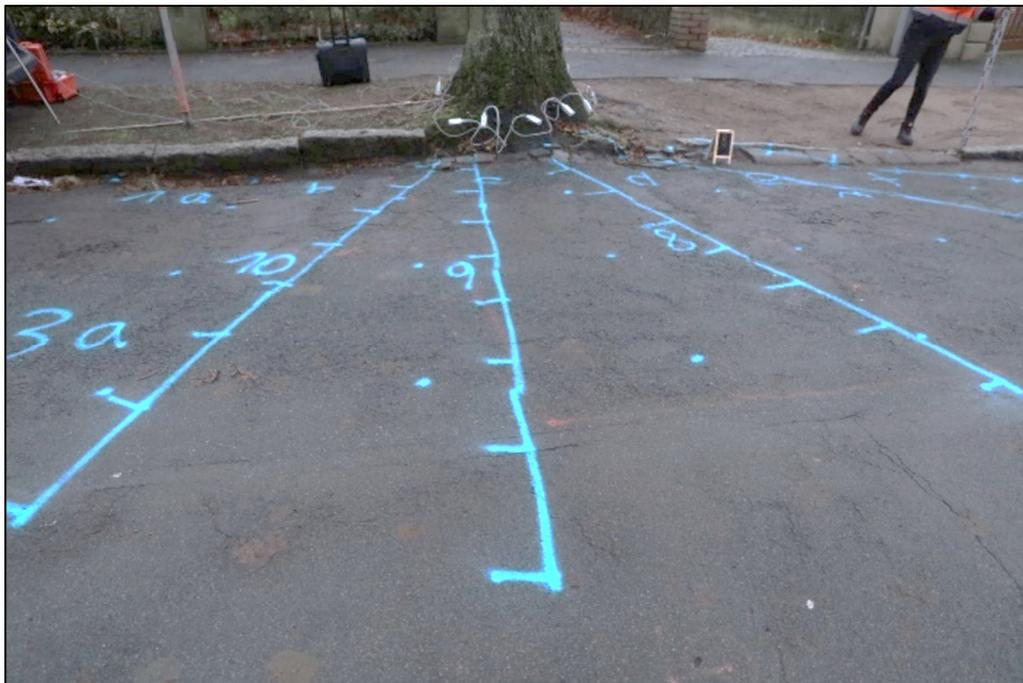
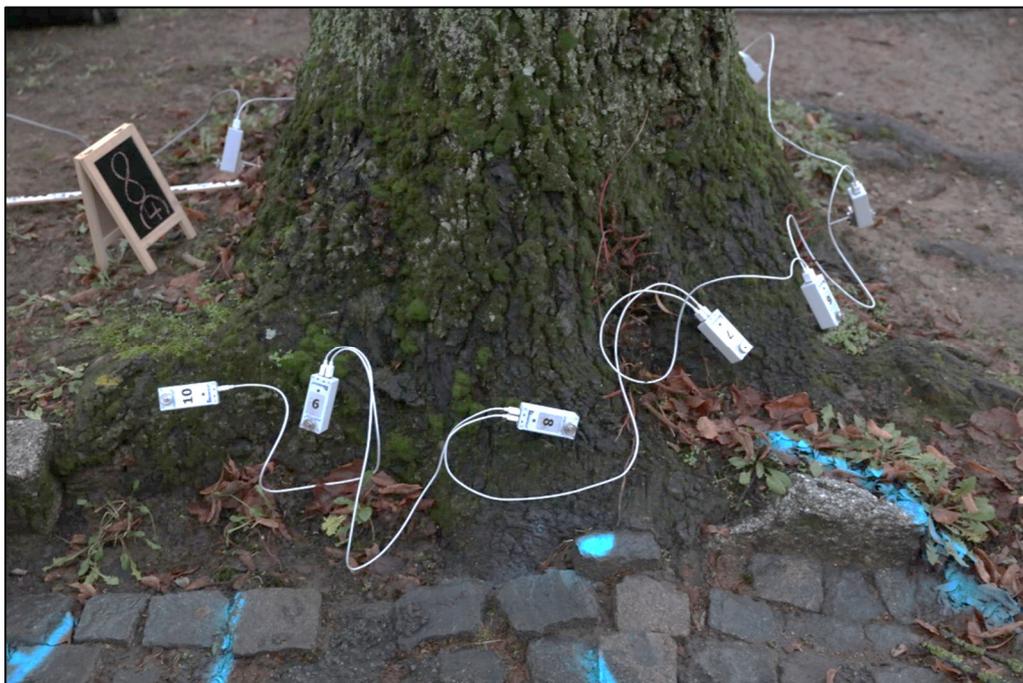
Baum Nr.: 08**Datum: 16.12.2019****Lage: Schwerin, Dr.-Hans-Wolf-Str.****Baumart: Linde****Baumumfeld: Alleebaum im Verkehrsseitenraum****Position der Schalltomographie: Wurzelanlauf/Stammfuß**

Kennzeichnung der Ortungsstrecken und Entfernungen sowie der Position der Sensoren für die Schall-Impuls-Tomographie am Stammfuß.

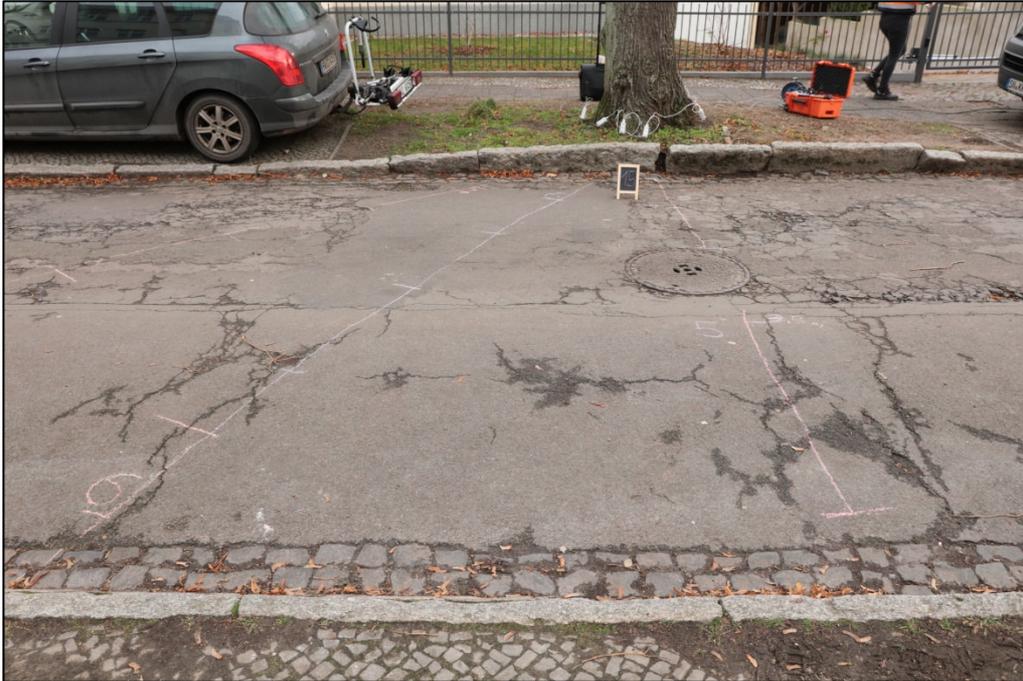
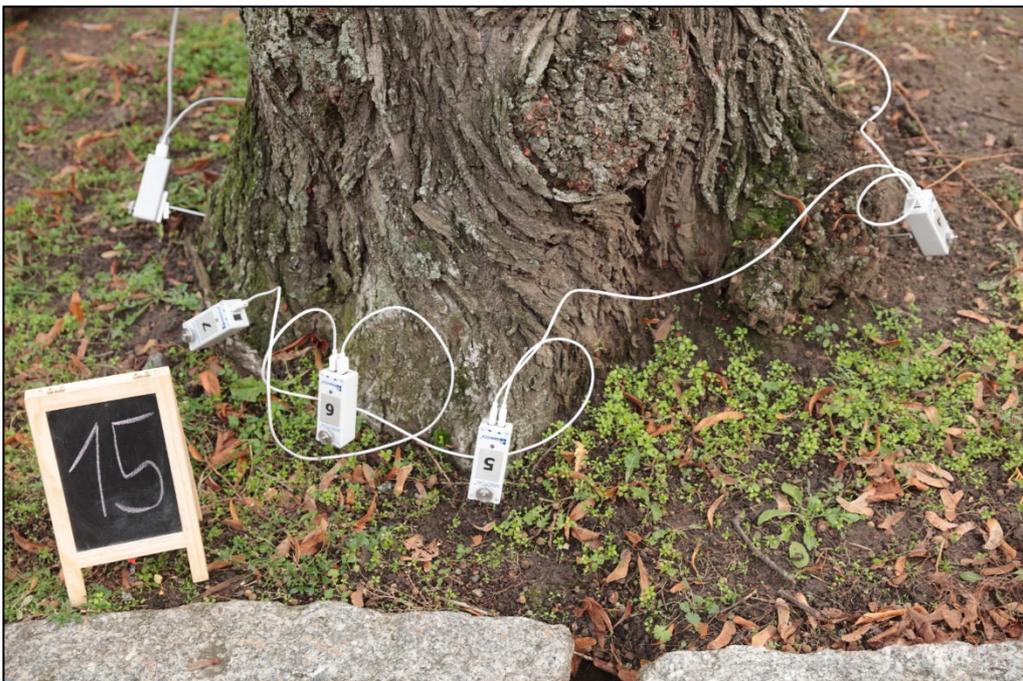
Baum Nr.: 15**Datum: 16.12.2019****Lage: Schwerin, Dr.-Hans-Wolf-Str.****Baumart: Linde****Baumumfeld: Alleebaum im Verkehrsseitenraum****Position der Schalltomographie: Wurzelanlauf/Stammfuß**

- Baum Nr. 15: An drei zur Straße ausgerichteten Sensoren deuten Signale bis ca. zur Fahrbahnmitte auf Wurzeln im Straßenkörper hin. Es konnten auch stärkere Signale (Sensor Nr.7) geortet werden, die auf stärkere Wurzeln hindeuten. Der Baum zeigt keinen Kontakt zwischen Starkwurzeln und Fahrbahnbelag.

Kennzeichnung der Ortungsstrecken und Entfernungen sowie der Position der Sensoren für die Schall-Impuls-Tomographie am Stammfuß.

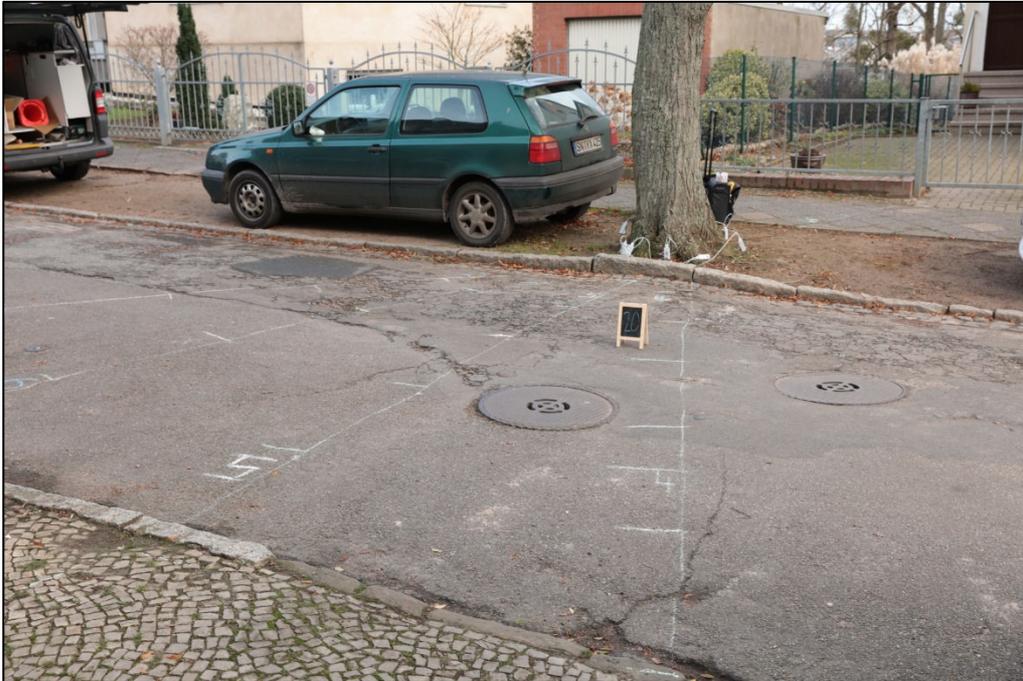
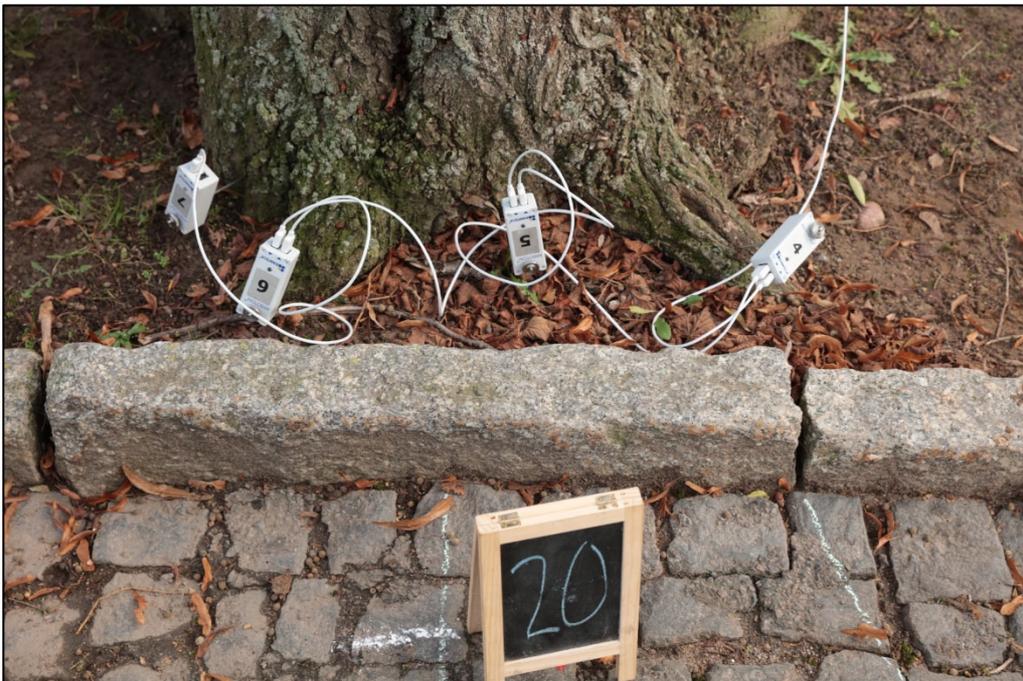
Baum Nr.: 20**Datum: 16.12.2019****Lage: Schwerin, Dr.-Hans-Wolf-Str.****Baumart: Linde****Baumumfeld: Alleebaum im Verkehrsseitenraum****Position der Schalltomographie: Wurzelanlauf/Stammfuß**

- Baum Nr. 20: An vier zur Straße ausgerichteten Sensoren deuten Signale bis ca. zur Fahrbahnmitte auf Wurzeln im Straßenkörper hin. Es konnten auch stärkere Signale (Sensoren Nr. 5 und 6) geortet werden, die auf stärkere Wurzeln hindeuten. Die Wurzelläufe deuten auf einen teilweisen Kontakt zum Fahrbahnbelag hin, wodurch die Werte nur eingeschränkt belastbar sind.

Kennzeichnung der Ortungsstrecken und Entfernungen sowie der Position der Sensoren für die Schall-Impuls-Tomographie am Stammfuß.

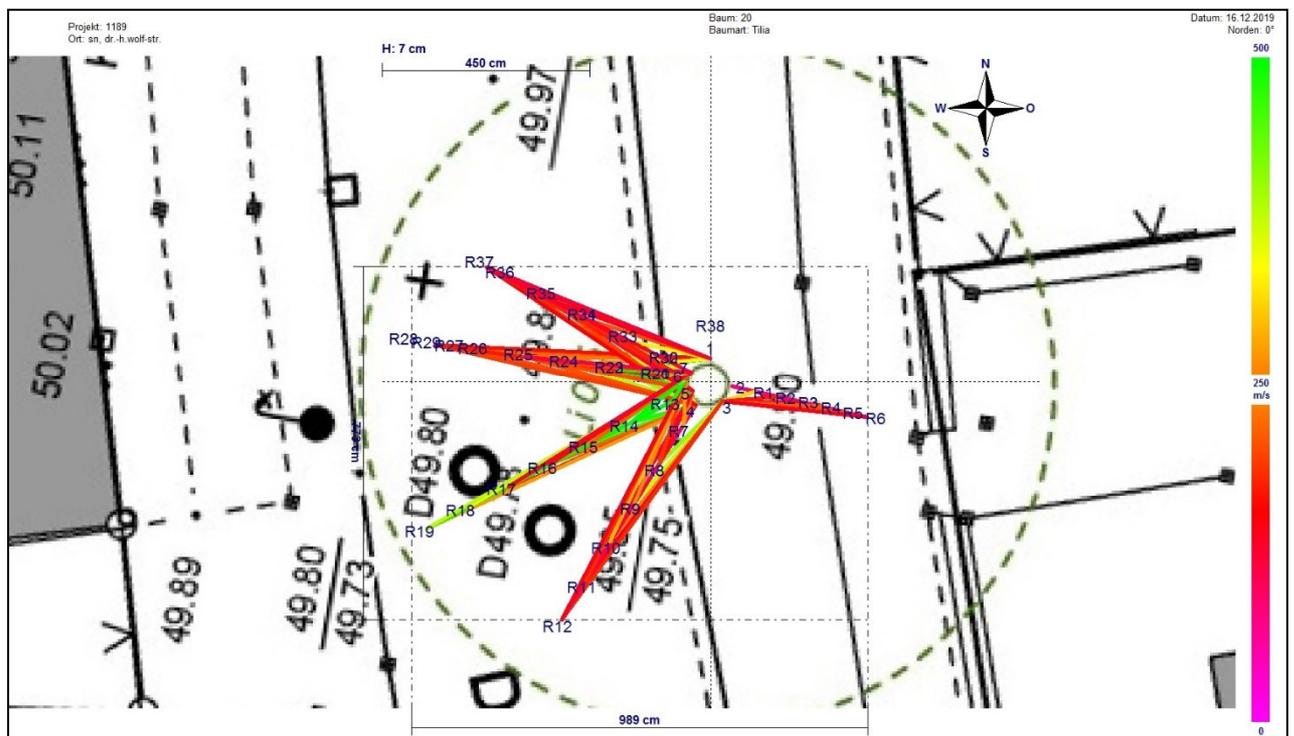
Schall-Impuls-Tomographie mit dem Modul „Radix“ (Wurzelortung)

Geortet wurde in 0,5 m bis 1,0 m-Abständen von mehreren Sensoren am Stammfuß. Die Ortung wurde soweit vom Baum entfernt betrieben, bis keine Wurzeln mehr signalisiert worden. Mit dieser Technik können auch Wurzeln unter befestigten Oberflächen lokalisiert werden.

Die Linien zeigen Verbindungen zwischen den Ortungspunkten (R1 – R38) u. den Sensoren am Stammfuß/Wurzelanlauf an.

Die Farbe zeigt die Intensität der Schallübertragung:

grün = hohe Schallgeschwindigkeit/starke Wurzel

lila = geringe, aber vorhandene Schallgeschwindigkeit/schwache Wurzel

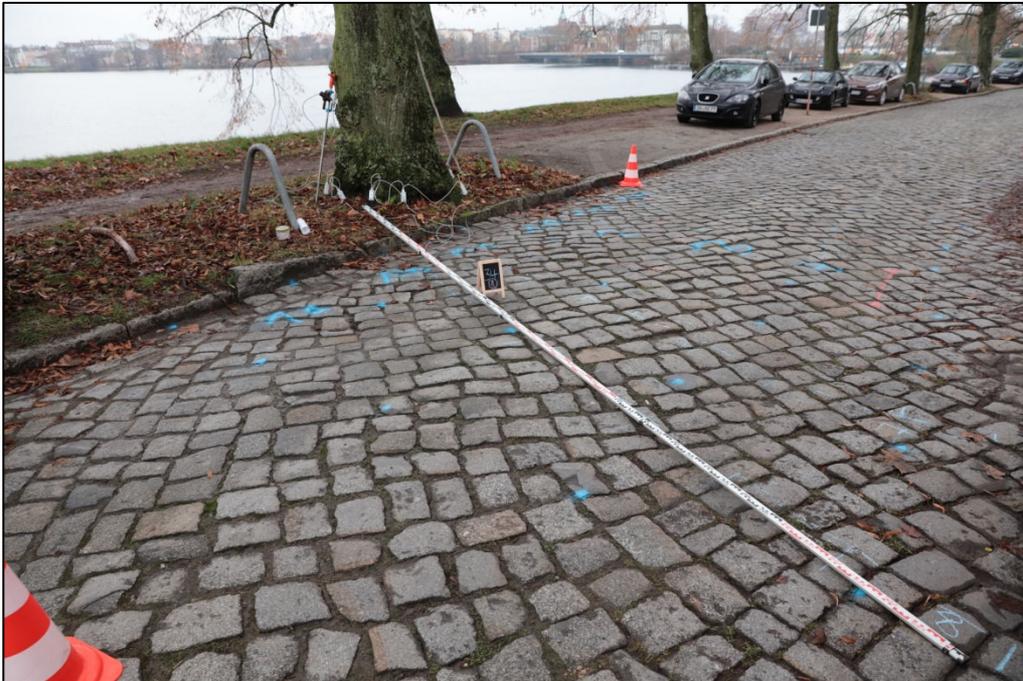
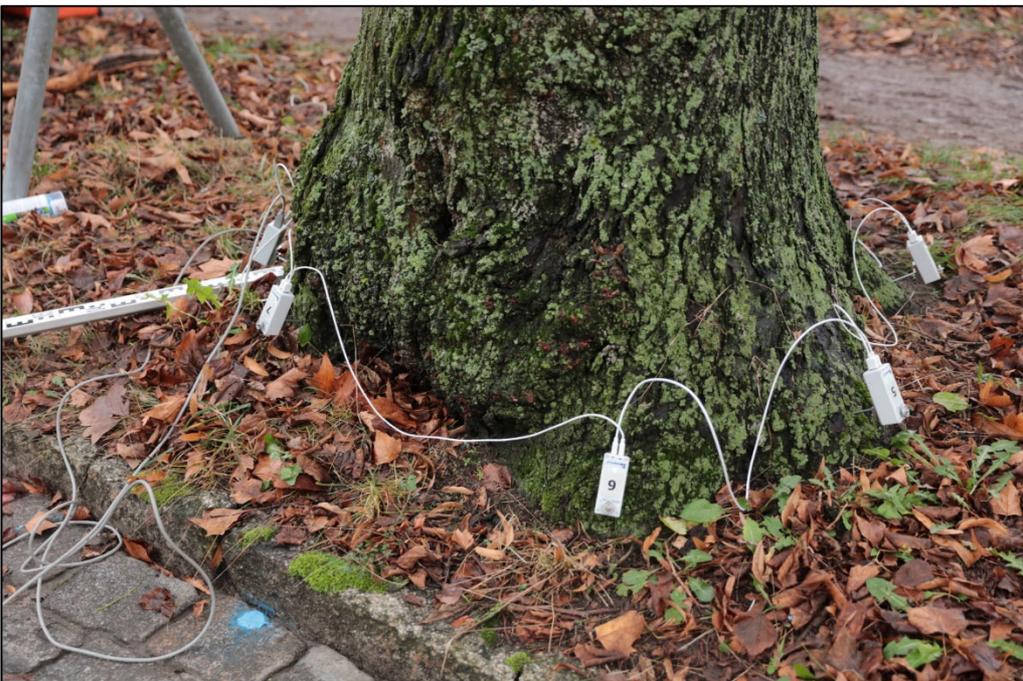
Baum Nr.: 34**Datum: 16.12.2019****Lage: Schwerin, Dr.-Hans-Wolf-Str.****Baumart: Linde****Baumumfeld: Alleebaum im Verkehrsseitenraum****Position der Schalltomographie: Wurzelanlauf/Stammfuß**

Kennzeichnung der Ortungsstrecken und Entfernungen sowie der Position der Sensoren für die Schall-Impuls-Tomographie am Stammfuß.

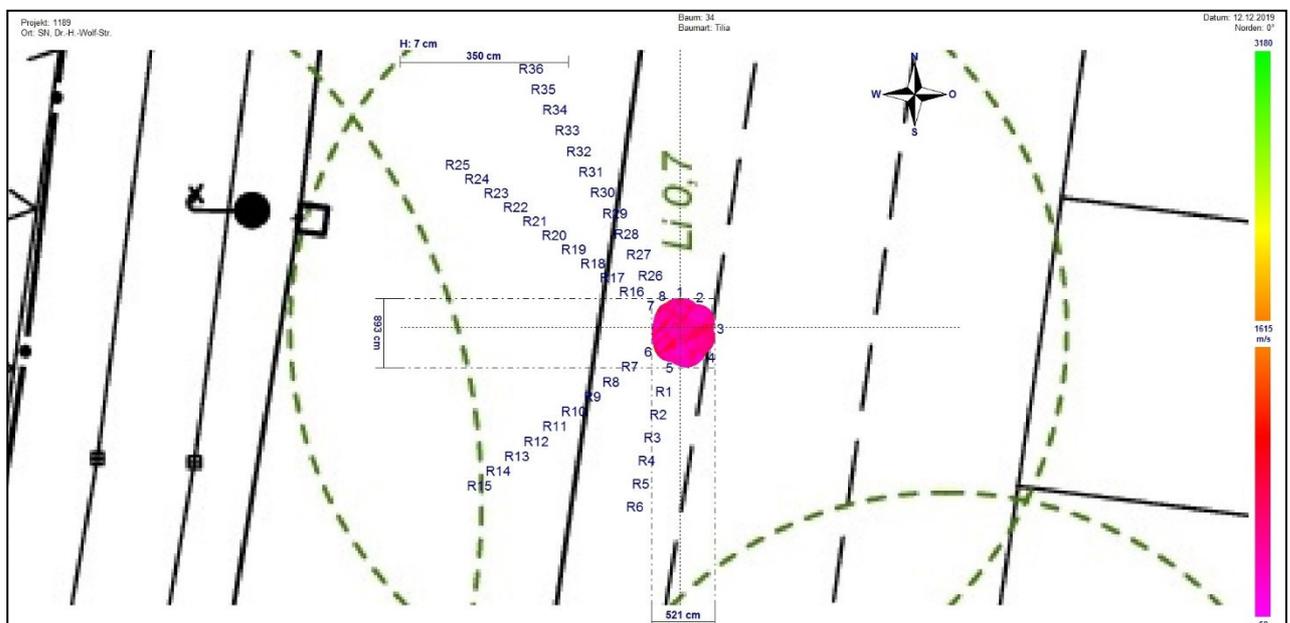
Schall-Impuls-Tomographie mit dem Modul „Radix“ (Wurzelortung)

Geortet wurde in 0,5 m bis 1,0 m-Abständen von mehreren Sensoren am Stammfuß. Die Ortung wurde soweit vom Baum entfernt betrieben, bis keine Wurzeln mehr signalisiert worden. Mit dieser Technik können auch Wurzeln unter befestigten Oberflächen lokalisiert werden.

Die Linien zeigen Verbindungen zwischen den Ortungspunkten (R1 – R36) u. den Sensoren am Stammfuß/Wurzelanlauf an. In diesem Fall war die Messung durch den Kontakt zwischen Bord/Fahrbahnbelag und Stammfuß gestört!

Die Farbe zeigt die Intensität der Schallübertragung:

grün = hohe Schallgeschwindigkeit/starke Wurzel

lila = geringe, aber vorhandene Schallgeschwindigkeit/schwache Wurzel

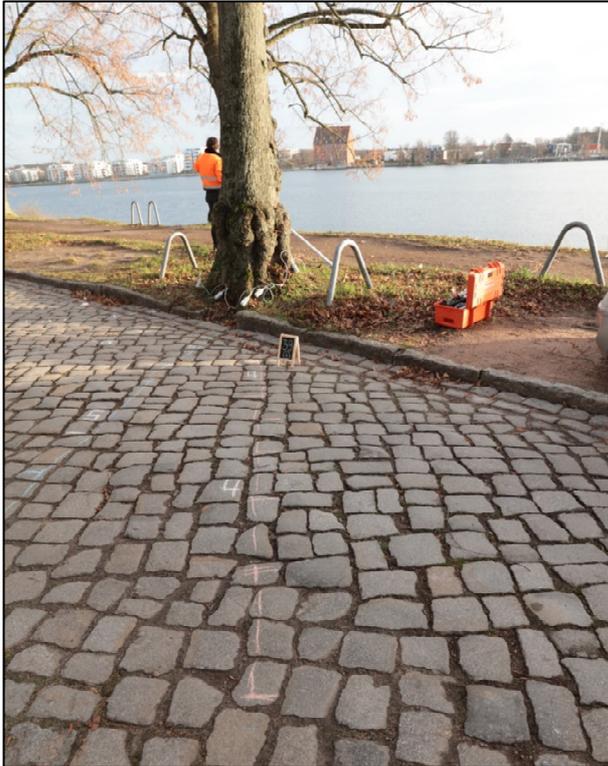
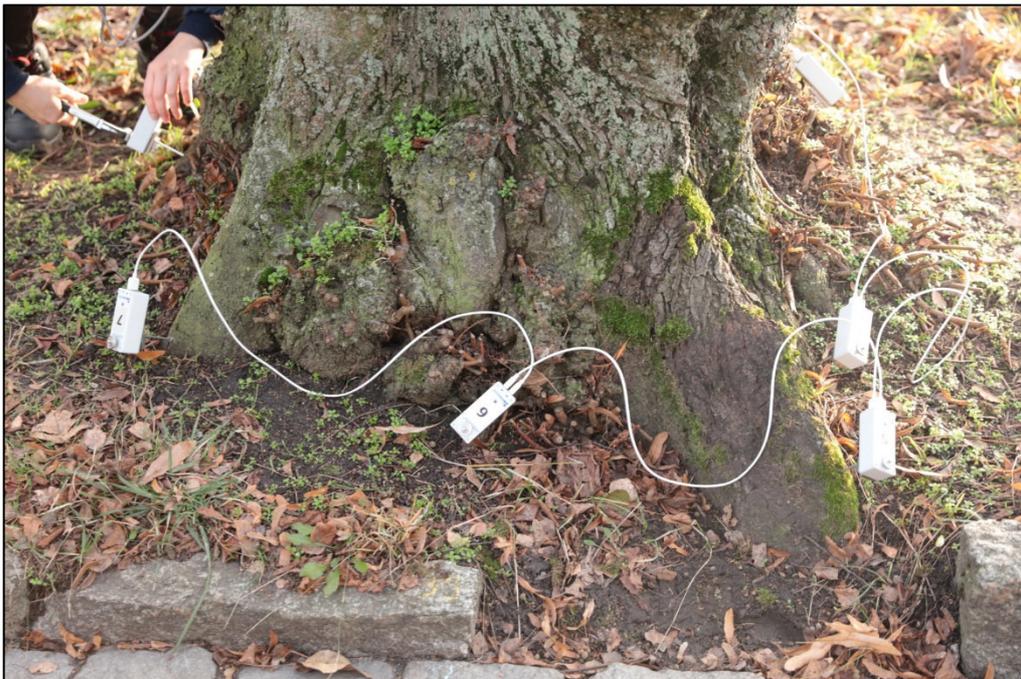
Baum Nr.: 39

- Baum Nr. 39: An drei zur Straße ausgerichteten Sensoren deuten Signale auf Wurzeln im Straßenkörper hin. Diese verlauf schräg/parallel zur fahrbahnkante und bis ca. zur Fahrbahnmitte und etwas darüber hinaus (Sensor Nr. 7, dort konnten auch stärkere Signale geortet werden, die auf Starkwurzeln hindeuten). Der Baum zeigt keinen Kontakt zwischen Starkwurzeln und Fahrbahnbelag.

Kennzeichnung der Ortungsstrecken und Entfernungen sowie der Position der Sensoren für die Schall-Impuls-Tomographie am Stammfuß.

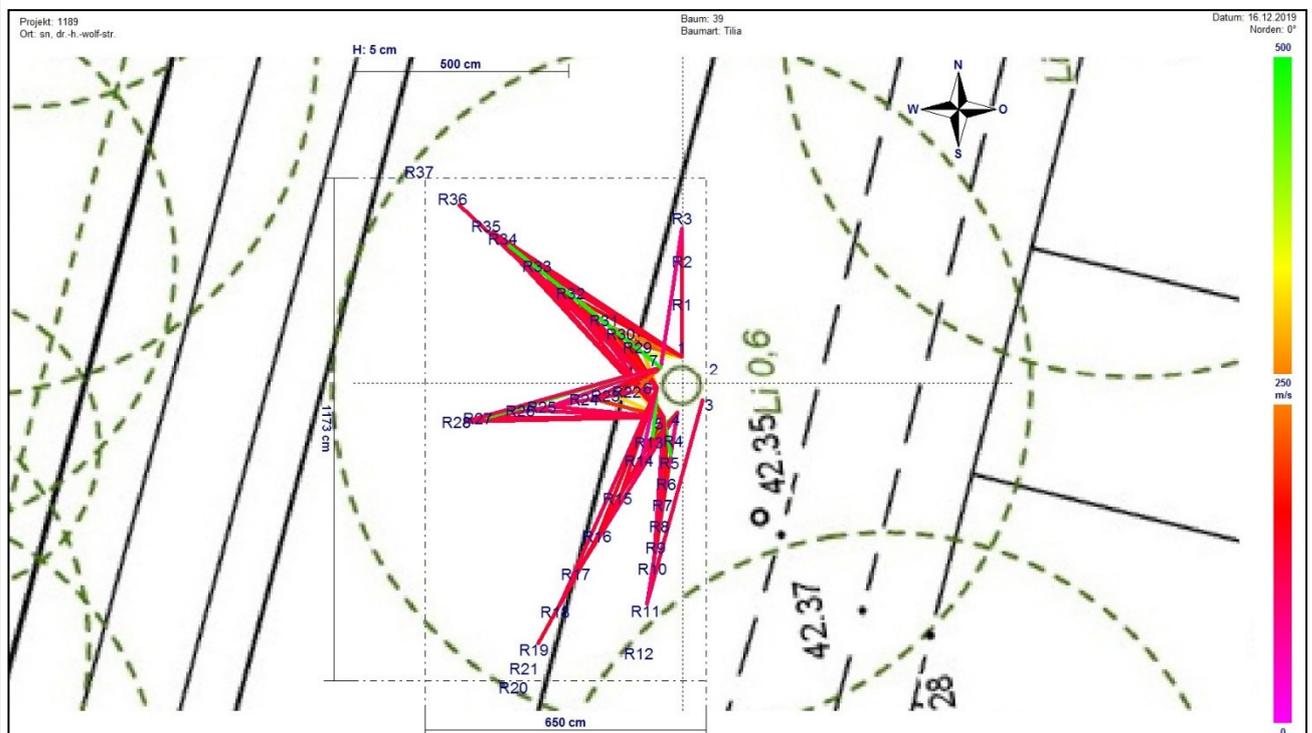
Schall-Impuls-Tomographie mit dem Modul „Radix“ (Wurzelortung)

Geortet wurde in 0,5 m bis 1,0 m-Abständen von mehreren Sensoren am Stammfuß. Die Ortung wurde soweit vom Baum entfernt betrieben, bis keine Wurzeln mehr signalisiert worden. Mit dieser Technik können auch Wurzeln unter befestigten Oberflächen lokalisiert werden.

Die Linien zeigen Verbindungen zwischen den Ortungspunkten (R1 – R37) u. den Sensoren am Stammfuß/Wurzelaufan.

Die Farbe zeigt die Intensität der Schallübertragung:

grün = hohe Schallgeschwindigkeit/starke Wurzel

lila = geringe, aber vorhandene Schallgeschwindigkeit/schwache Wurzel
