# Neubau Dr.-Hans-Wolf-Straße in Schwerin

## Baumgutachten

08.07.2019

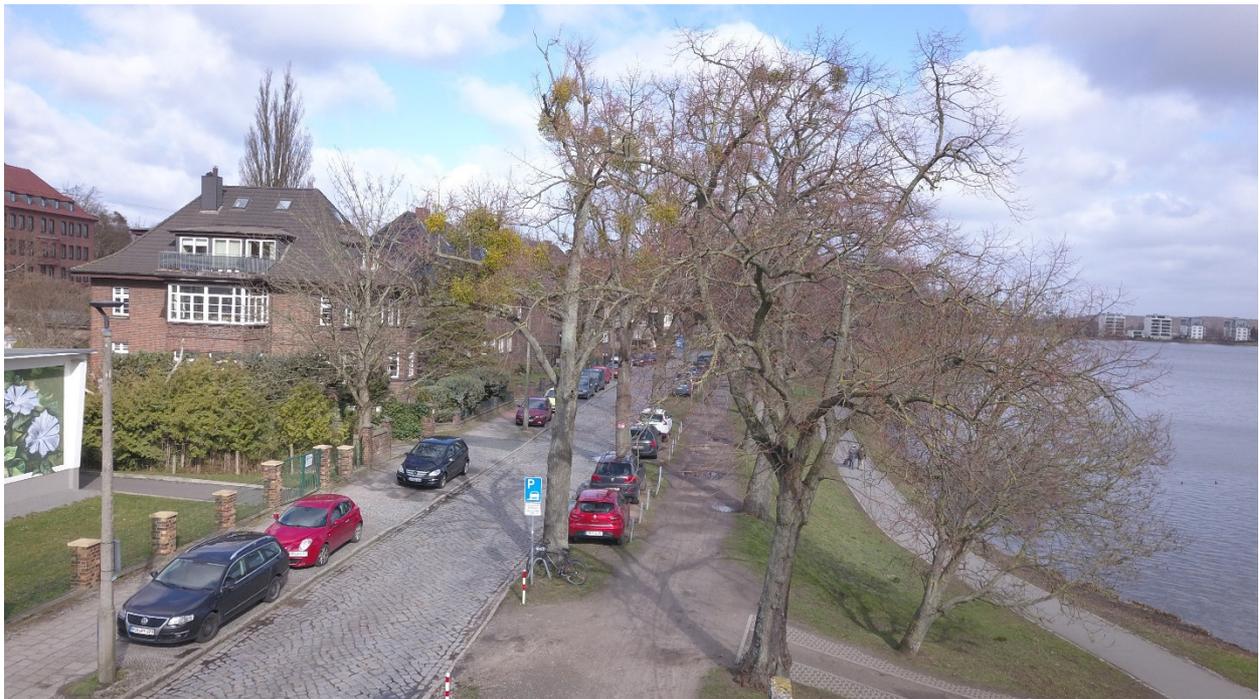
**Abb. 1:** Luftbild vom Bauanfang mit Blick in die Dr.-Hans-Wolf-Straße in Schwerin mit dem Baubestand an der rechten Fahrbahnseite, 19.03.2019.

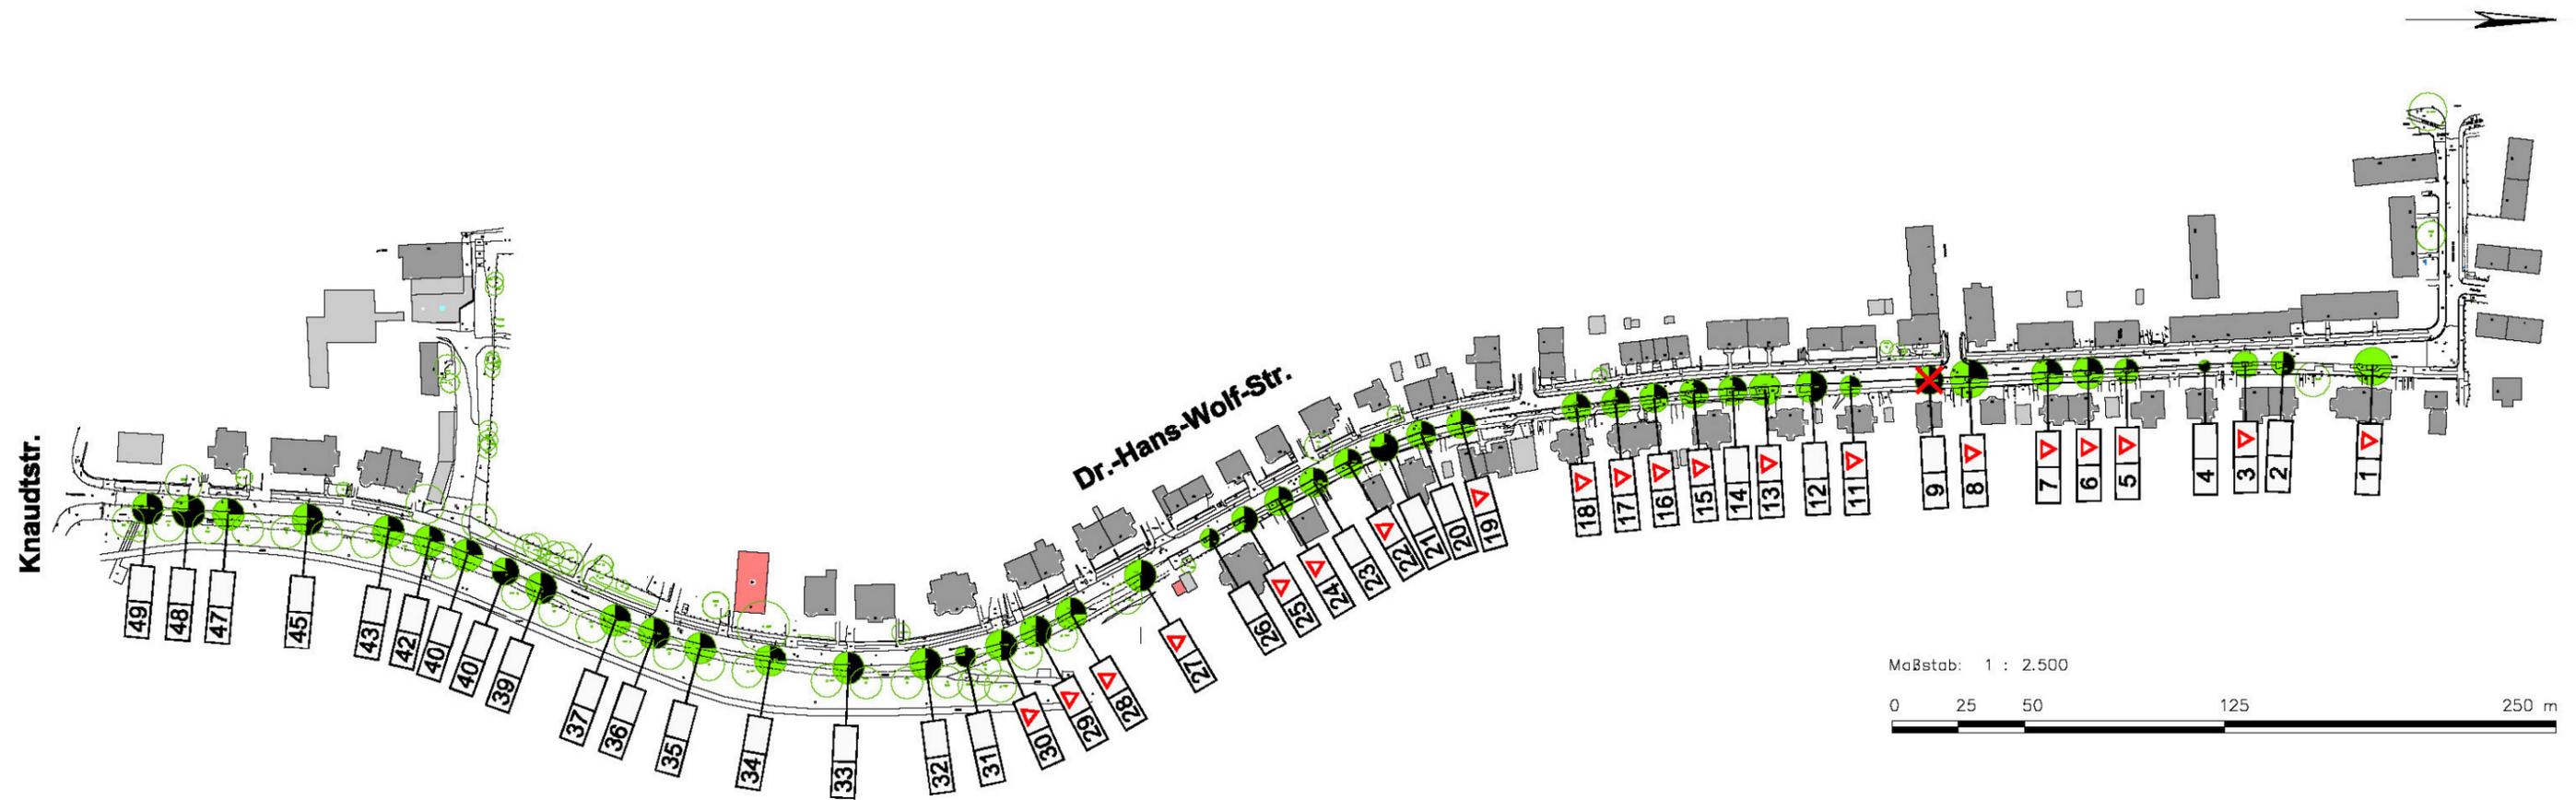
Abb. 12: Lageplan mit dem Baumbestand u. dem Zustand (Vitalitätsstufen) der Bäume:

Im Abschnitt von Baum Nr. 01 bis Nr. 30 befindet sich ein befestigter Gehweg (Plattenbelag). Dieser verläuft zwischen Baumstreifen und Grundstücksgrenze zu den Privatgärten. An mindestens 20 von diesen Bäumen ist erkennbar, dass das Wurzelwerk in der Tragschicht des Gehweges verläuft und häufig sogar aus der Geländeoberkante herausragt, Abb. 15 und 16. Diese Bäume sind in dem Lageplan (Abb. 12) mit dem Symbol
