Abschließende Altlastenbewertung für das B-Plangebiet
Nr.09.91.01/7 „Speicherstraße, Hafenstraße, Kranweg“

Vereinbarkeit der zukünftigen Nutzung und Altlastensituation

Schwerin, den 4.03.2009

Pöyry ibs GmbH

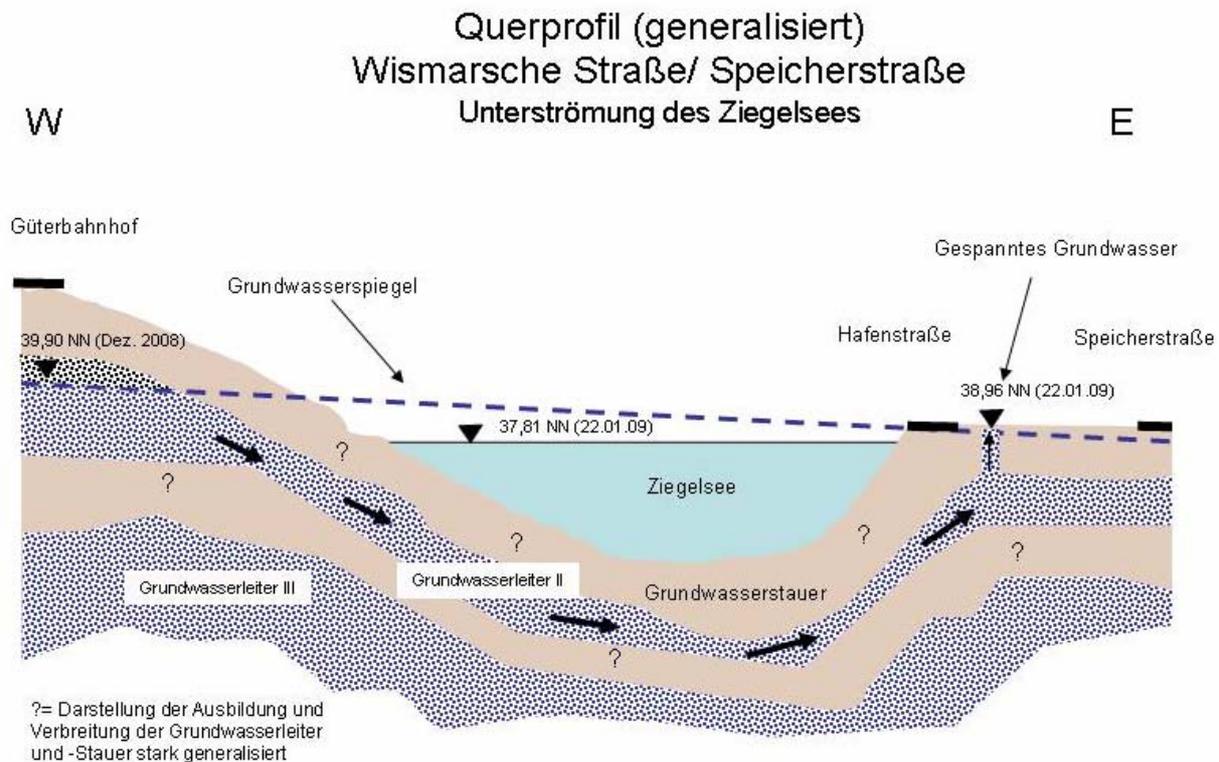
Abbildung 1: Unterströmung des Ziegelsees

Die ursprünglich holozän geprägte Morphologie des Untersuchungsgebietes wurde mit Beginn der Erschließungsarbeiten vor ca. 100 Jahren anthropogen überprägt. Die ursprünglich in den Tieflagen ausgebildeten Flachmoore wurden flächendeckend mit Geschiebelehm aufgefüllt um ein gleiches Höhenniveau für das gesamte Gebiet zu erhalten. Auf der geologischen Karte sind bereits anthropogen veränderten Verhältnisse in Form von Auffüllböden auskartiert. Das Grundwasser fließt unterhalb der aufgefüllten und gewachsenen Geschiebelehm- bzw. -Mergelböden in den Sanden vom Ziegelsee zum Heidensee bzw. zum Schweriner See. Aufgrund der im Hangenden angetroffenen, bindigen Böden ist das Grundwasser im Bereich der Speicherstraße gespannt. Die Karte der Hydroisohypsen gibt einen Grundwasserstand von ca. 38,5 m NN an. Damit liegt der Grundwasserstand leicht über dem Wasserstand des Schweriner Sees bzw. Ziegelsees. Die hydraulischen Verhältnisse zwischen dem Grundwasserleiter, dem Ziegelsee und dem Schweriner See sind nicht eindeutig geklärt. Ein Ausgleich des nachgewiesenen hydraulischen Gefälles zwischen dem Grundwasserleiter und dem Ziegelsee wird einerseits, direkt über eine stark kolmatierte Zone im Seegrundbereich erklärt, andererseits wird eine Unterströmung des Ziegelsees nicht ausgeschlossen. Eine Kombination aus beiden Varianten erscheint ebenfalls denkbar. Der Grundwasserspiegel in der folgenden Abbildung 1 wurde aus der aktuellen Stichtagsmessung übernommen und eine mögliche Unterströmung konstruiert.

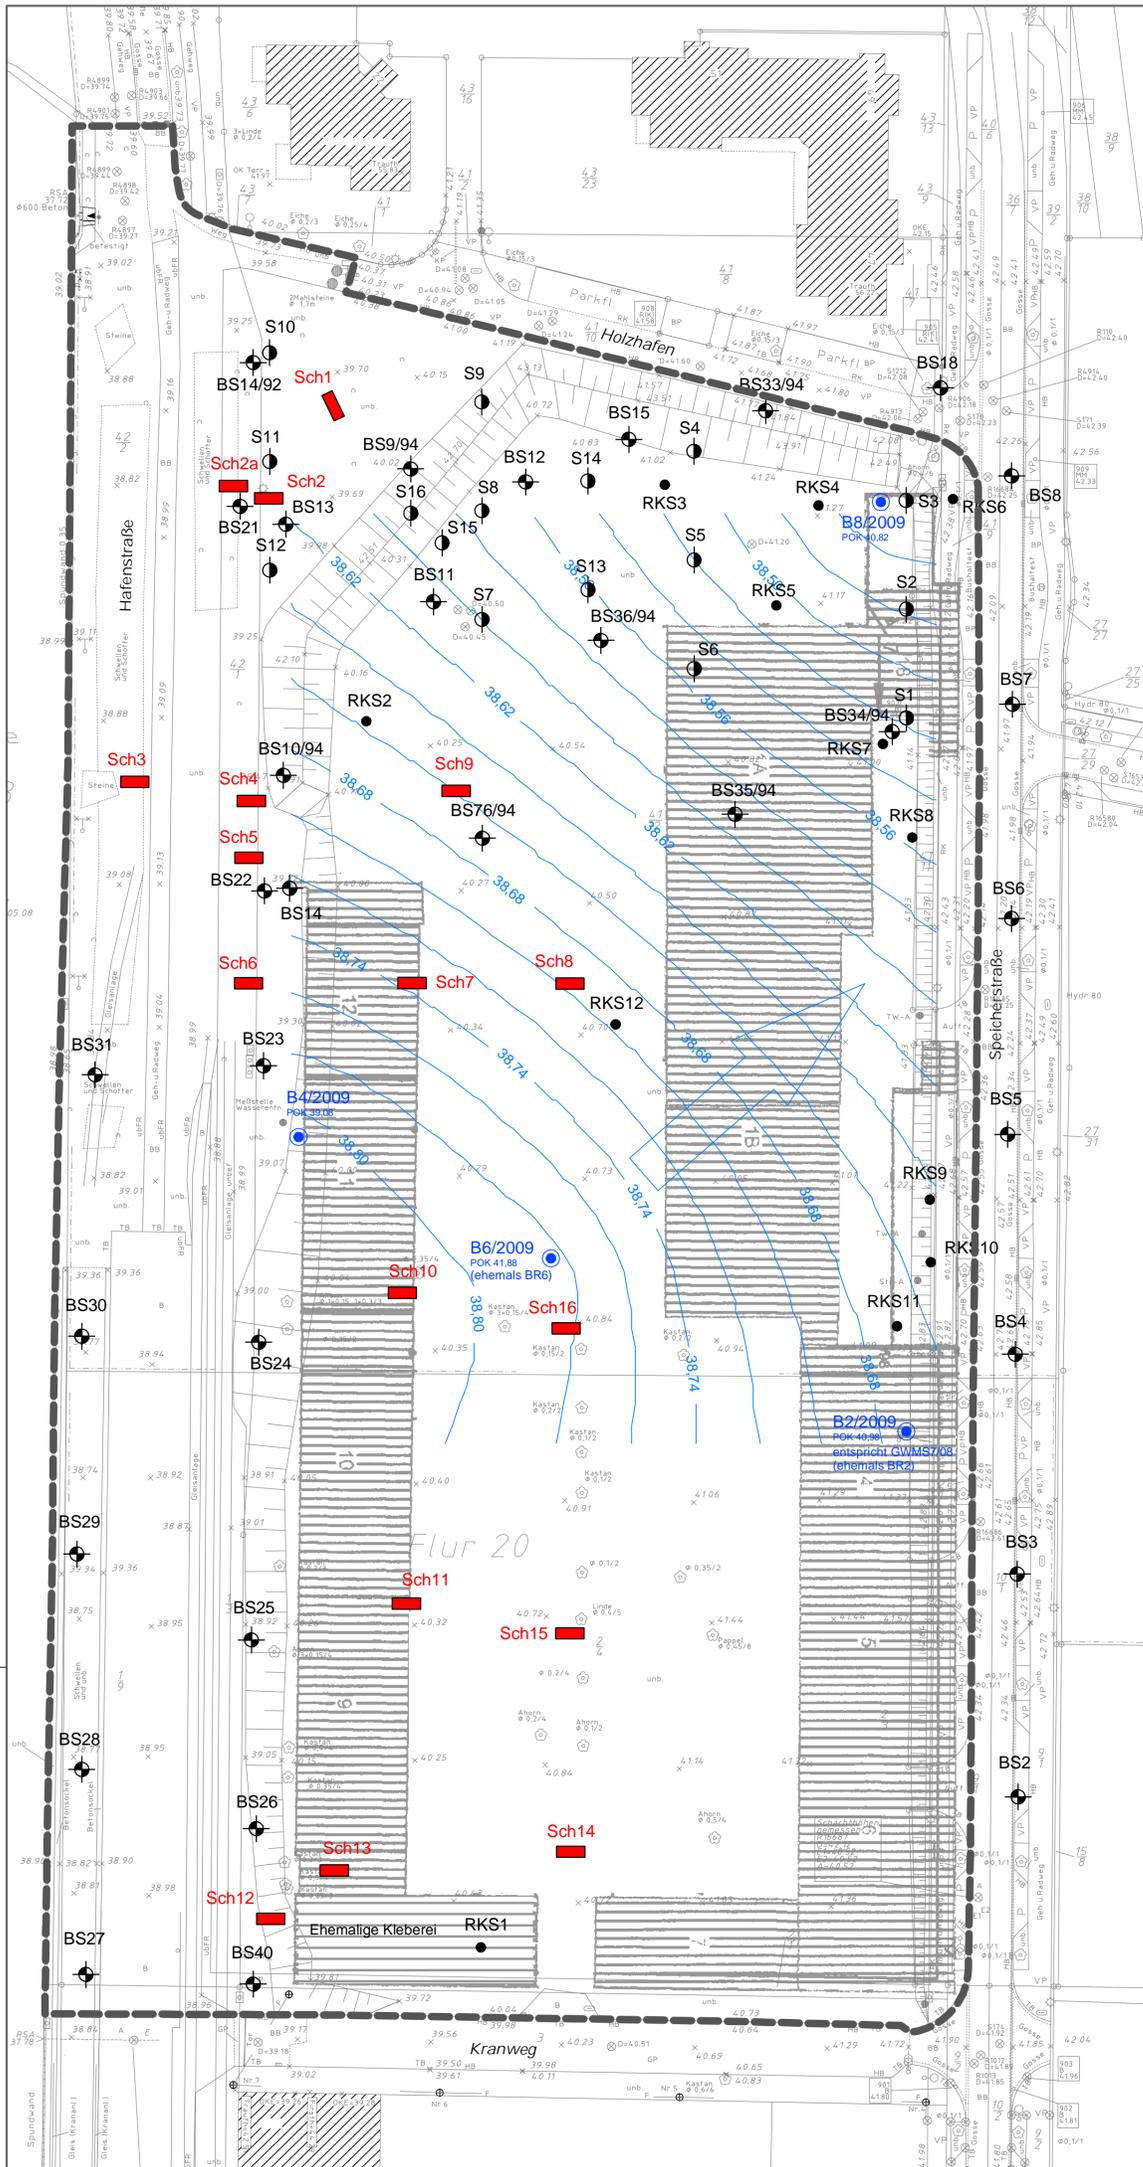
HFR Grundbesitz GmbH
Abschließende Altlastenbewertung für das B-Plan-Gebiet Nr.09.91.01/7
 Altlastenerkundung
Aufschlussplan
 Schürfe und recherchierten Altbohrungen

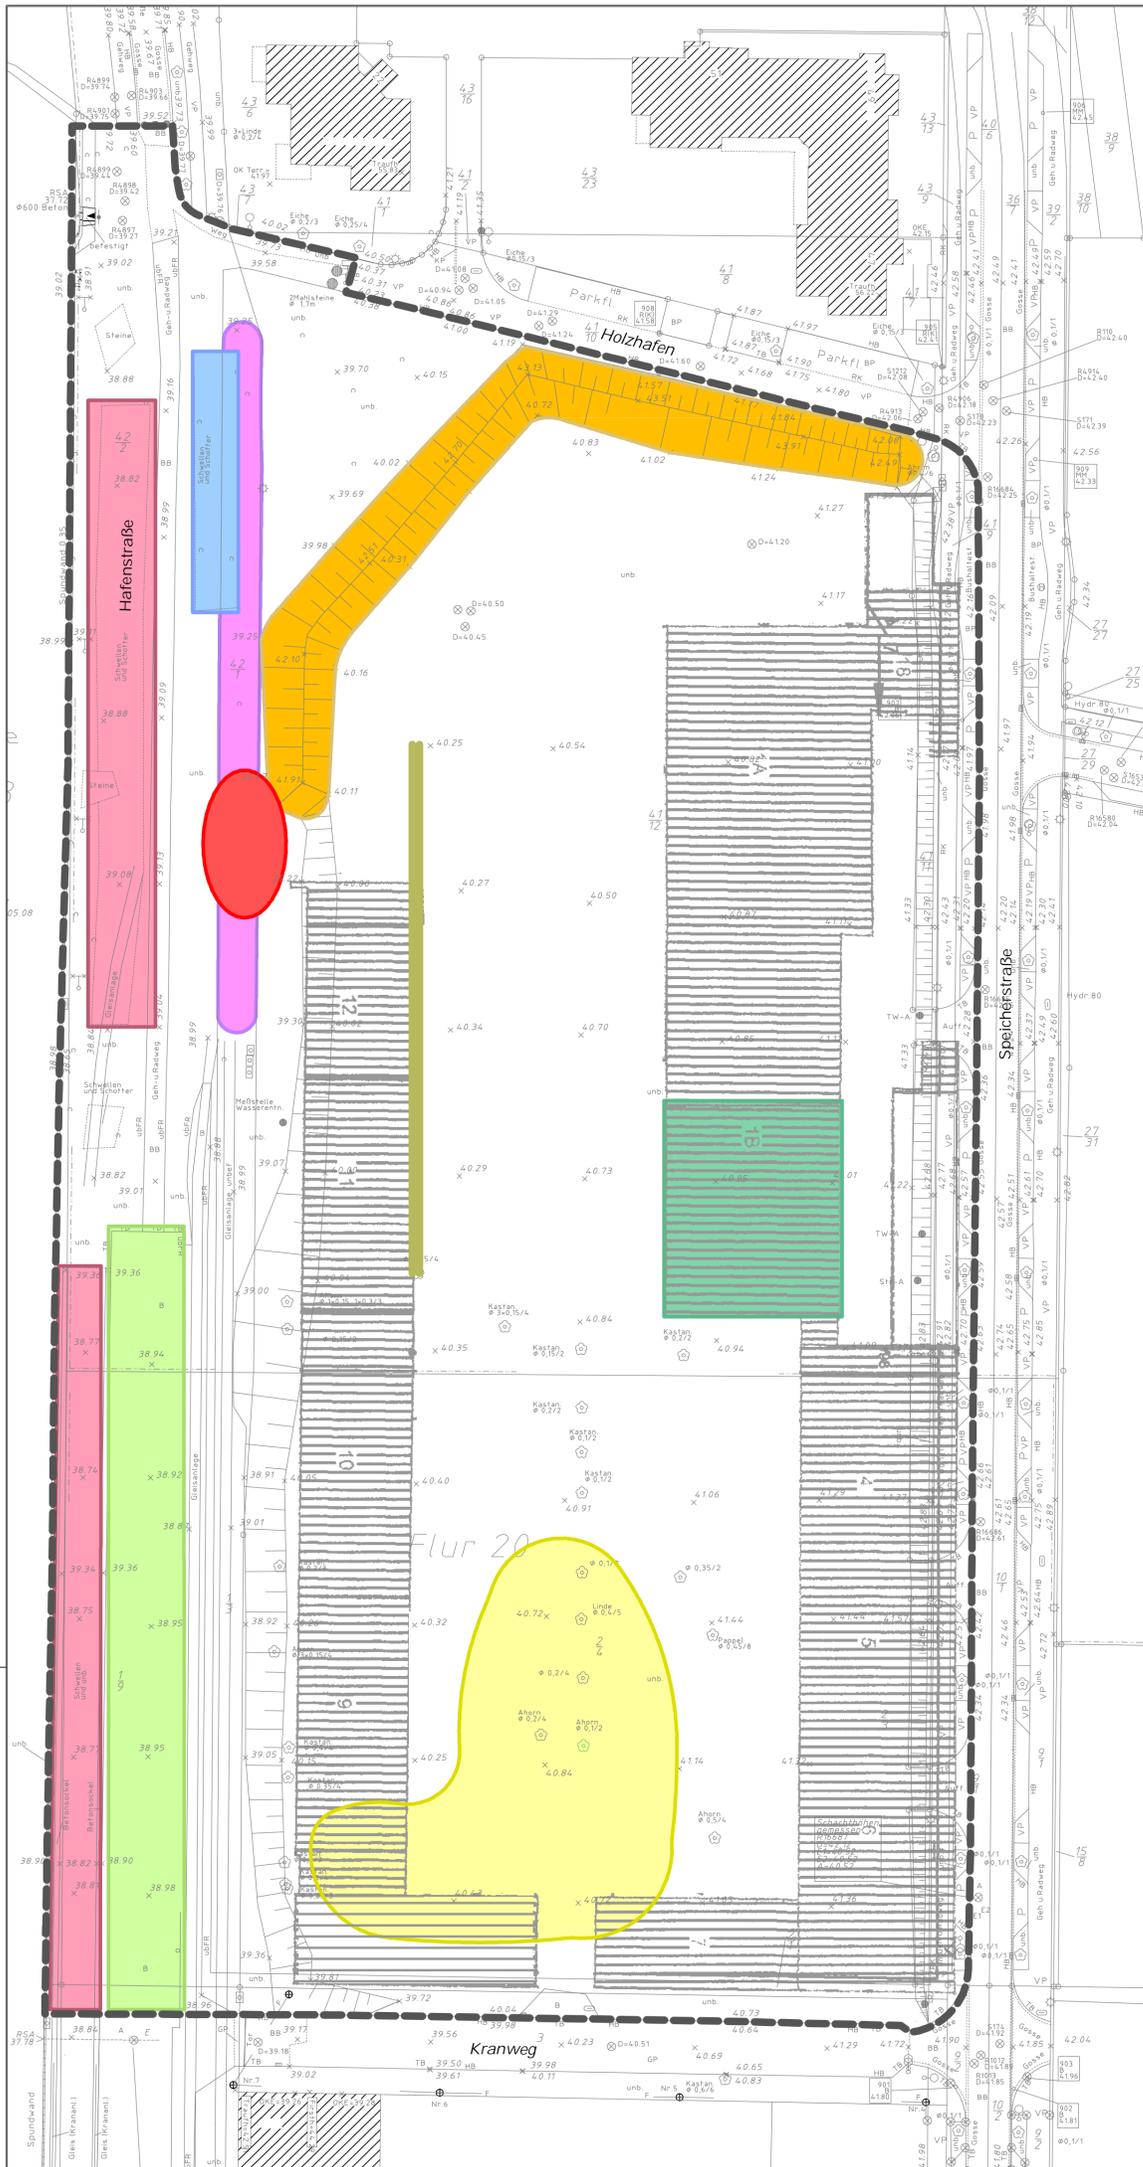
Verwertung nach TR-LAGA Boden
 (LAGA- Einstufung nach Deklarationsanalyse)
