| Planungsphase | Genehmigung |

| Er Erschließung Wohngebiet Forstweg in Schwerin - Warnitz | |
| Bestands- u. Konfliktplan | |

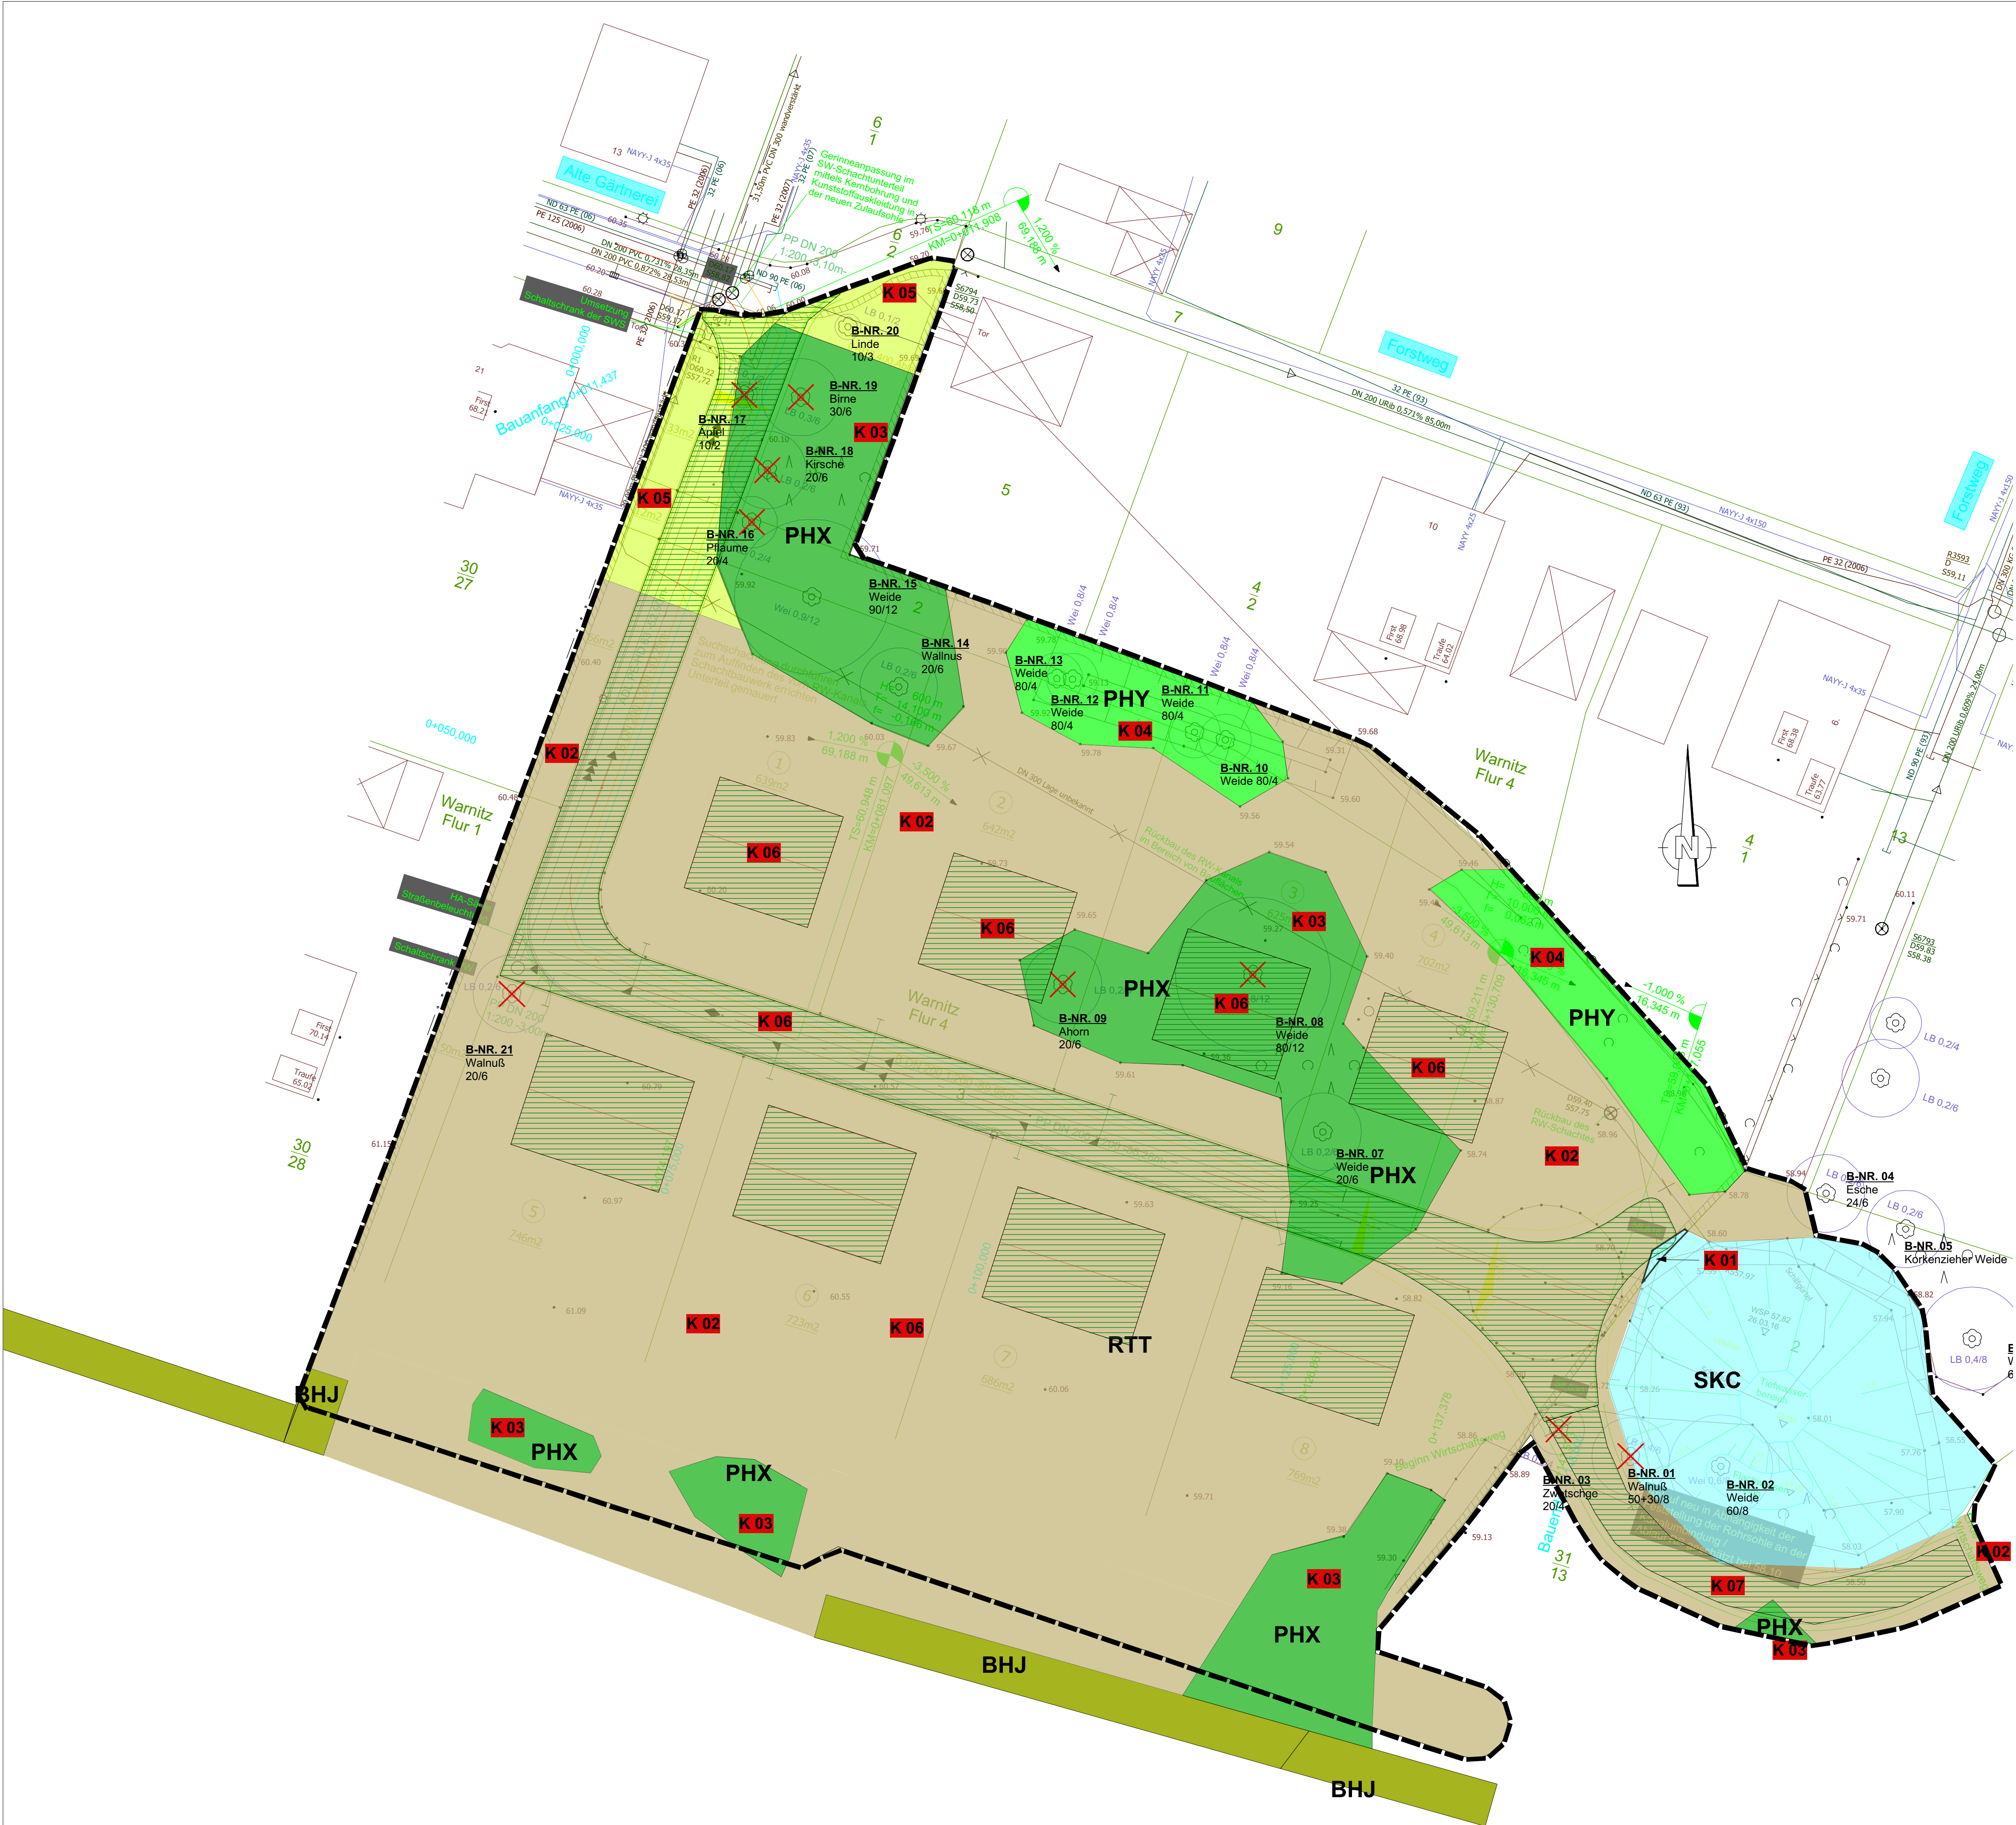
Bestands- u. Konfliktplan 6-..... / LP-BK -

| | Biotopverlust / 05.3.3 Naturnaher Teich | 3 m² |
| | Biotopverlust / 10.2.1 Ruderale Trittflur | 5.055 m² |
| | Biotopverlust / 13.2.1 Siedlungsgebüsch aus heimischen Gehölzarten | 1.056 m² |
| | Biotopverlust / 13.2.2 Siedlungsgebüsch aus nicht heimischen Gehölzarten | 315 m² |
| | Biotopverlust / 13.3.1 Artenreicher Zierrasen | 180 m² |

| | Verlust von Boden durch Vollversiegelung<br>(Berechnung: Erschließung 100% / Bebauung 150 %) |
| | Verlust von Boden durch Teilversiegelung<br>(Berechnung: Erschließung 100% ) |
| | Verlust von Einzelbäumen die nach § 18 NatSchAG MV bzw. der BSchS-SN geschützt sind |
